**COMANDO DA AERONÁUTICA**  
**CENTRO DE INVESTIGAÇÃO E PREVENÇÃO DE**  
**ACIDENTES AERONÁUTICOS**

**RELATÓRIO FINAL**  
**A-013/CENIPA/2017**

<b>OCORRÊNCIA:</b>	<b>ACIDENTE</b>
<b>AERONAVE:</b>	<b>PR-SOM</b>
<b>MODELO:</b>	<b>C90GT</b>
<b>DATA:</b>	<b>19JAN2017</b>

O presente Relatório Final refere-se ao acidente com a aeronave PR-SOM, modelo C90GT, ocorrido em 19JAN2017, classificado como “Perda de Controle em Voo”.

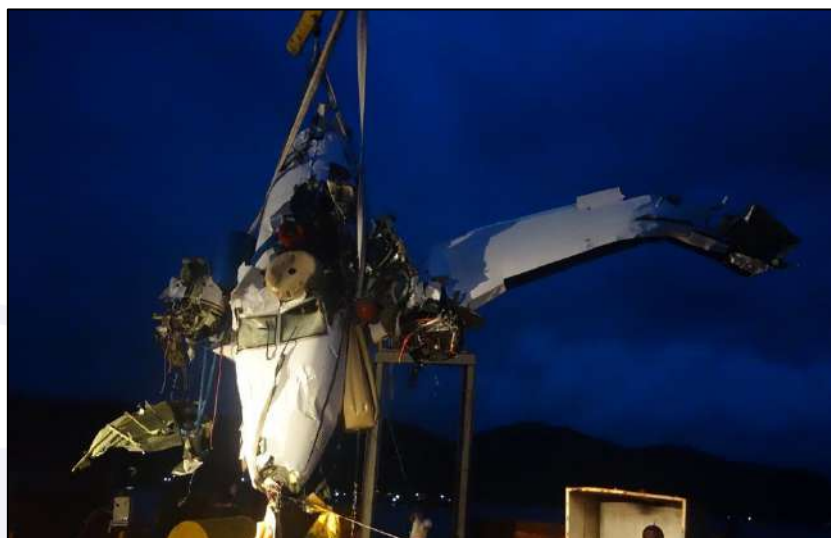
A aeronave teve a asa direita arrancada na altura da nacele do motor e o cone de cauda seccionado na altura do bordo de ataque dos estabilizadores horizontais.

A ponta da asa esquerda teve uma deformação significativa para baixo e para trás, em cerca de 2,90m.

Ambos os motores se desprenderam das asas.

A seção dianteira da fuselagem permaneceu relativamente preservada, com enrugamentos nas laterais e um amassamento significativo na parte superior da cabine de pilotagem.

Os danos de rasgamento observados na lateral esquerda da fuselagem decorreram da ação de resgate dos corpos das vítimas.

Figura 1 - Condição da aeronave no momento do içamento.

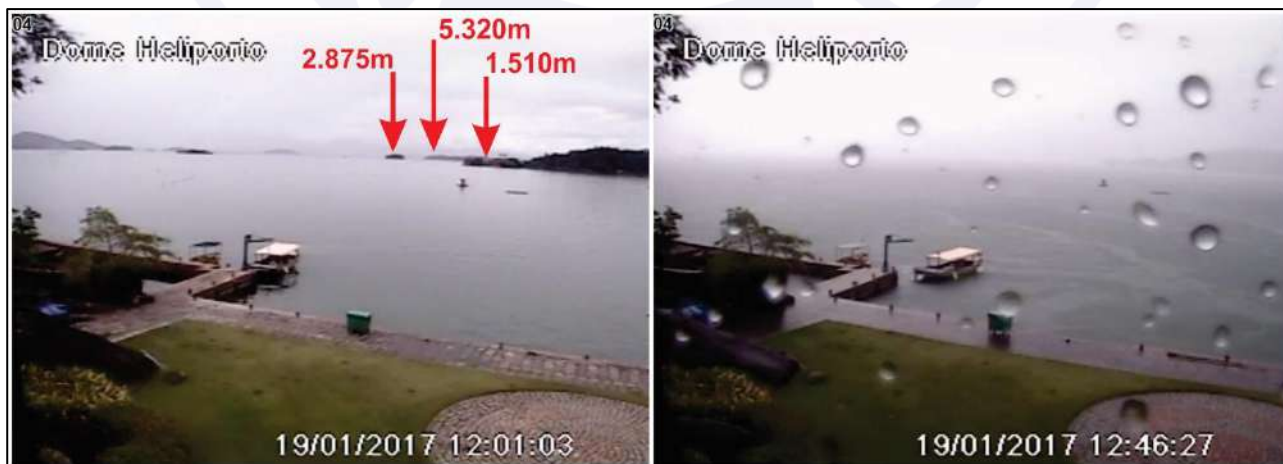
Na imagem gerada às 15h46min27s (UTC), cerca de dois minutos após o horário estimado do acidente, verifica-se a presença de chuva com restrição de visibilidade. Neste momento, é possível observar, com alguma dificuldade, apenas a referência de 1.510m (Figura 20).

Figura 20 - Comparativo das condições de visibilidade no local da queda da aeronave em dois momentos: à esquerda - horário de decolagem, e à direita - dois minutos após o acidente.

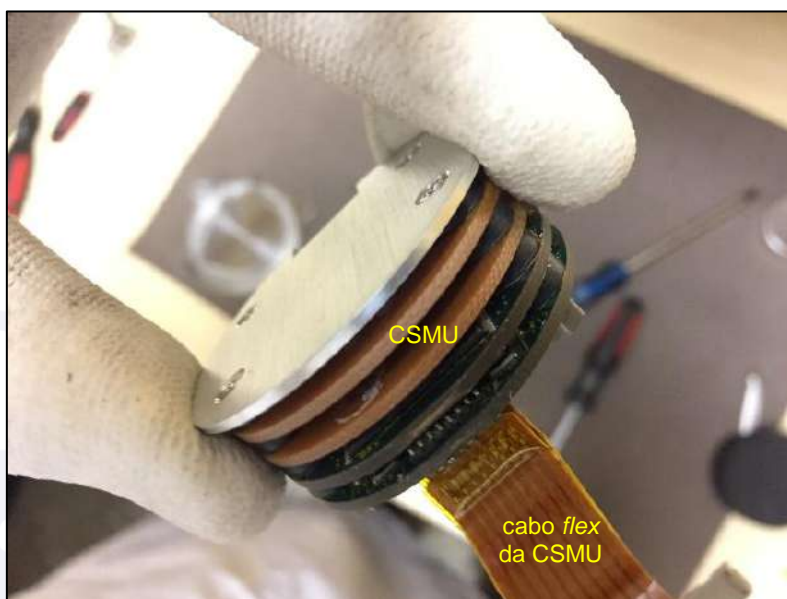
Ao separar-se a *Crash Survivable Memory Unit* (CSMU - unidade de memória resistente a impacto) do chassi, observou-se que não havia ocorrido penetração de líquido na memória e que não havia danos físicos ao gravador, tais como amassamento, torção ou submissão a grandes pressões.

Figura 22 - Condição da CSMU ao ser removida do CVR.

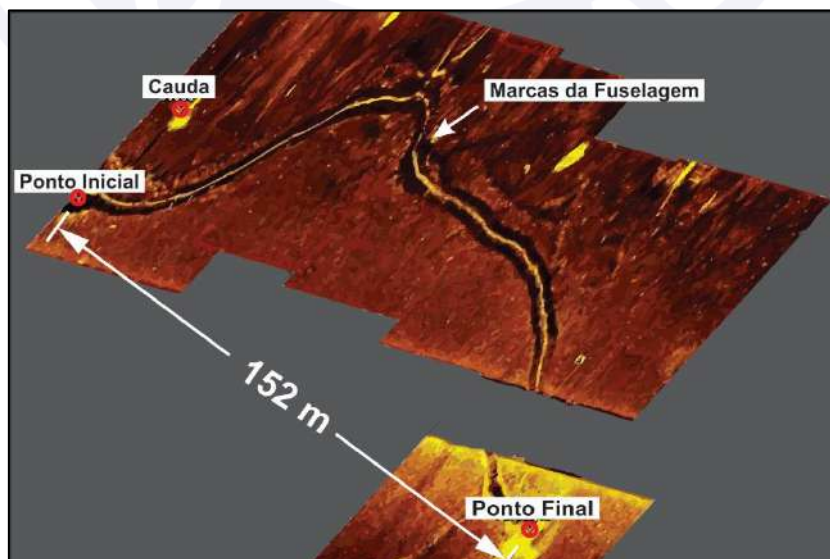
A posição da fuselagem da aeronave foi alterada por barcos, na tentativa de resgatar sobreviventes, e a sua posição inicial pôde ser definida por meio de um mapeamento com *scanner* das marcas deixadas no fundo do mar (Figura 23).

Figura 23 - Mapeamento das marcas deixadas pela fuselagem no fundo do mar.

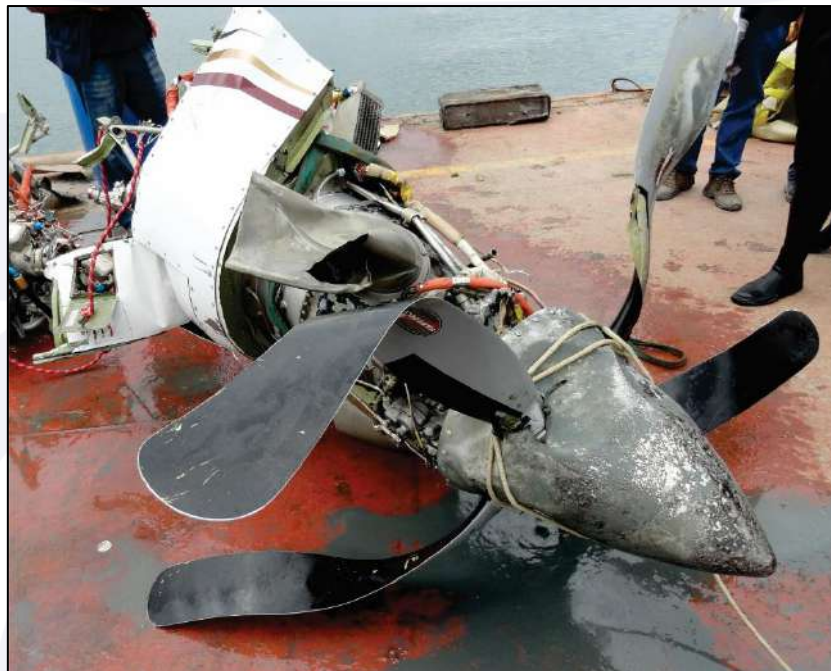
A hélice esquerda foi encontrada fixada ao respectivo motor. Todavia, a hélice direita e a sua caixa de redução separaram-se do motor direito, sendo encontradas a 145,72m deste. Nesse local, também havia fragmentos da aeronave associados à asa direita.

Figura 24 - Motor e hélice esquerdos.

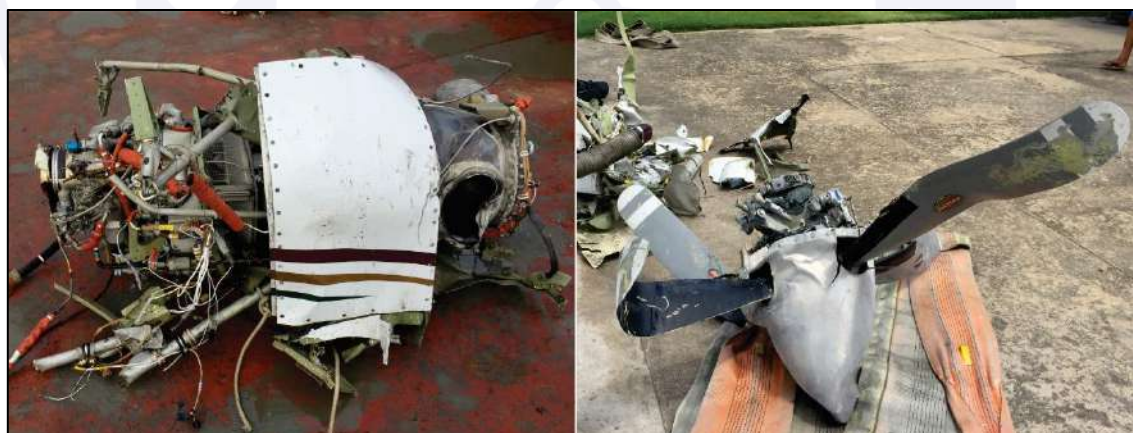
Figura 25 - Motor e hélice direitos.

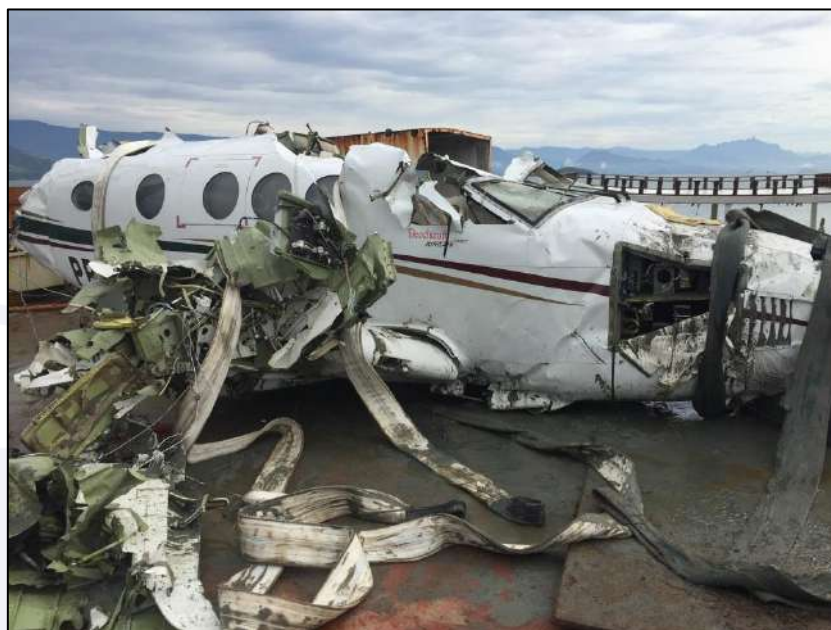
A força de resistência decorrente do impacto da asa direita contra a água gerou um momento no seu centro de gravidade, ocasionando o giro da aeronave e os danos observados na fuselagem (Figura 26).

Figura 26 - Vista lateral direita da aeronave após a retirada do mar.

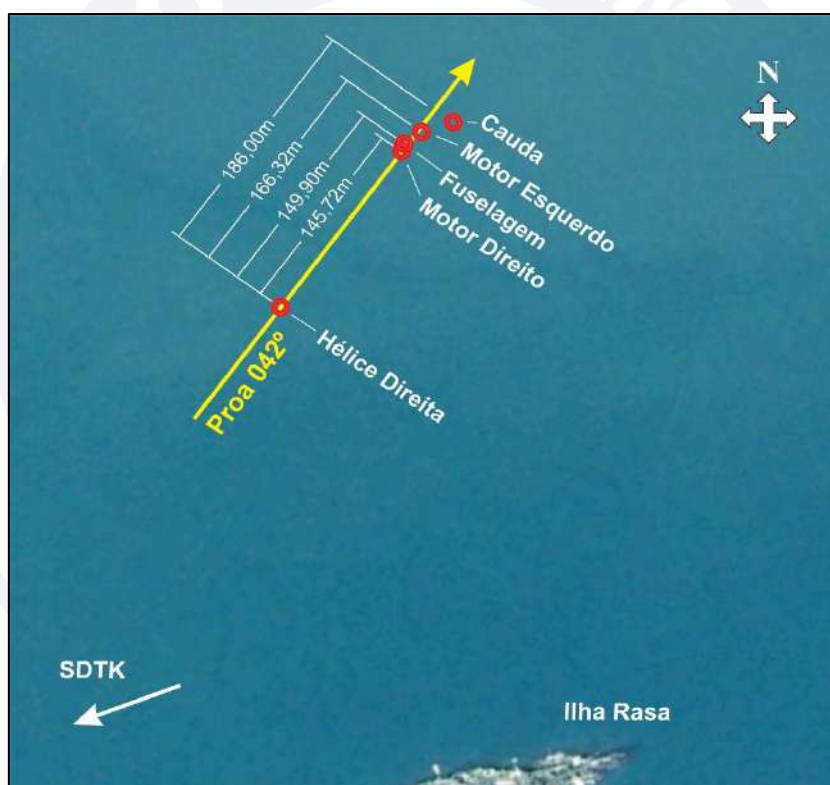
Os componentes com maior massa foram arremessados à frente, projetando uma proa magnética correspondente a  $042^\circ$  (Figura 27).

Figura 27 - Distribuição dos destroços da aeronave no fundo do mar.

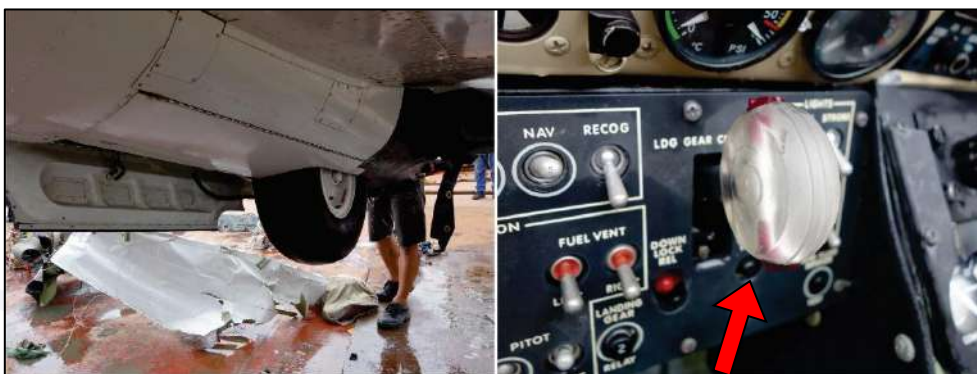
A perna do trem de pouso principal esquerdo e do trem de pouso de nariz estavam na posição travada em cima, posição esta correspondente à da alavanca de comando no painel da aeronave (Figura 28).

Figura 28 - Posições da perna do trem esquerdo e da alavanca de comando (seta vermelha).

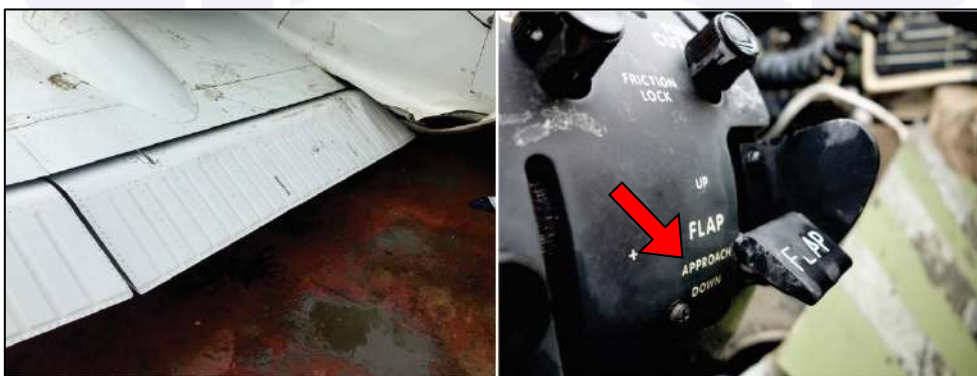
As superfícies internas e externas dos flapes da asa esquerda encontravam-se defletidas em uma posição intermediária, correspondente a 15°. A alavanca dos flapes na cabine encontrava-se comandada na posição APPROACH (Figura 29).

Figura 29 - Posições dos flapes e da alavanca de comando (seta vermelha).

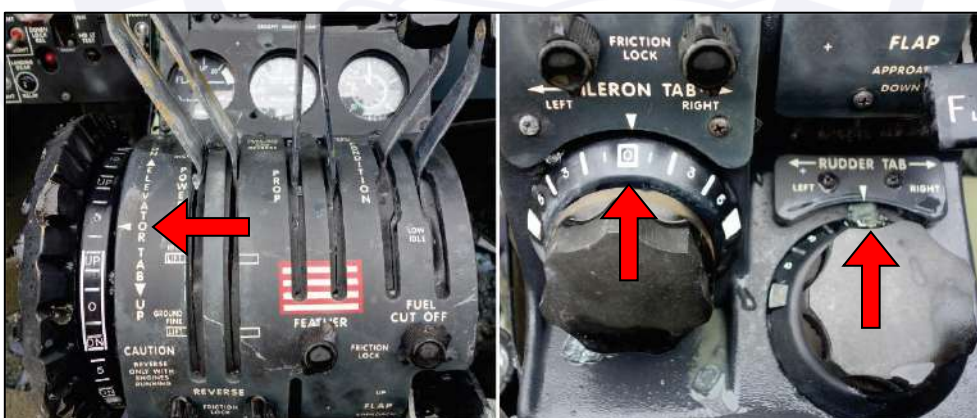
Os manetes de potência, hélice e de combustível estavam avançados. O compensador de profundor estava em uma posição correspondente a UP 4,5 (“cabrar”), enquanto os compensadores de aileron e leme estavam em posição neutra.

Figura 30 - Posições dos manetes e dos compensadores.

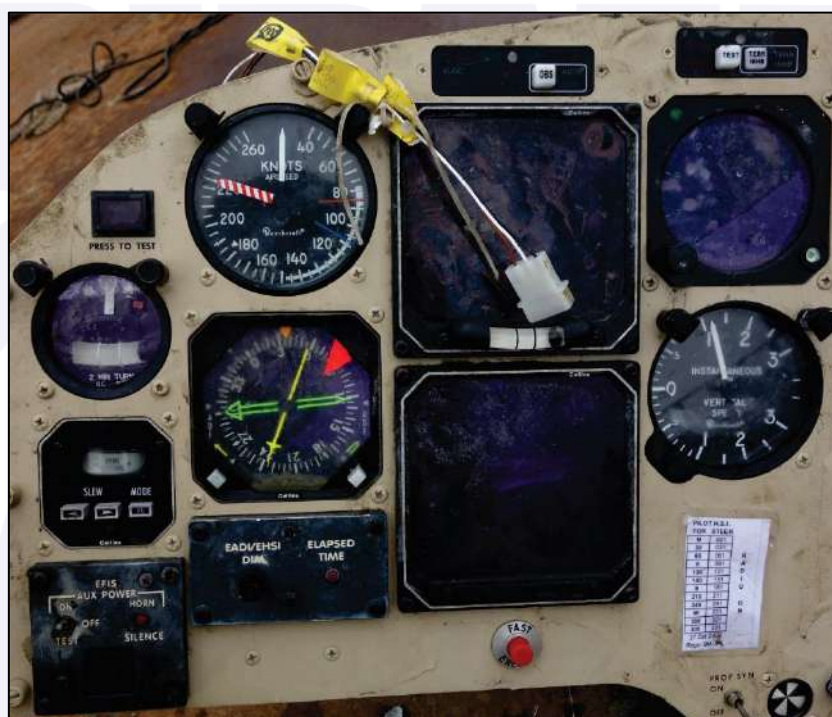
Verificou-se que o painel de instrumentos do posto da esquerda não teve danos decorrentes do impacto da aeronave (Figura 31).

Figura 31 - Painel de instrumentos do posto da esquerda.

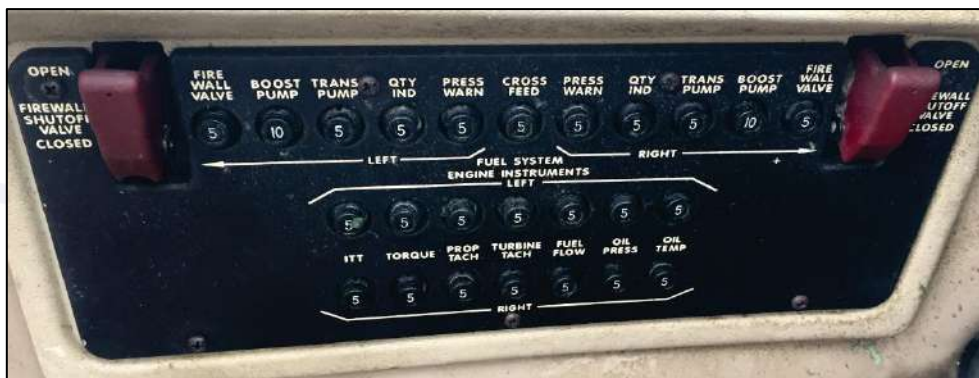
O painel de disjuntores esquerdo permaneceu sem danos e não apresentava qualquer disjuntor desarmado (Figura 34).

Figura 34 - Painel de disjuntores esquerdo.

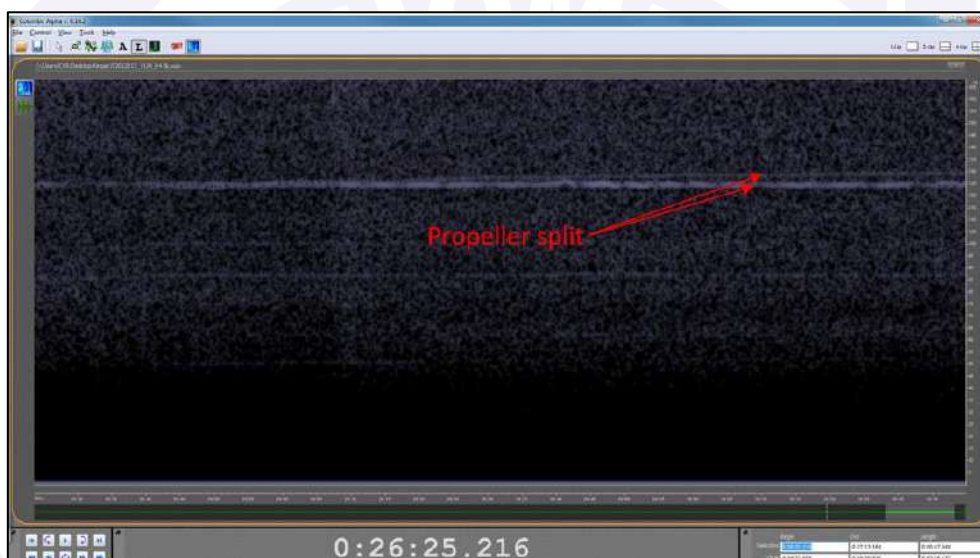
Às 15h42min41s (UTC) observou-se o início de um pequeno diferencial de velocidade entre as hélices. Ao final da gravação, uma das hélices encontrava-se a 1.875 RPM e a outra a 1.950 RPM. A análise espectral, no entanto, não permitiu definir a qual motor cada rotação estava associada (Figura 36).

Figura 36 - Pequeno descolamento das frequências de rotação das hélices indicadas no espectro.

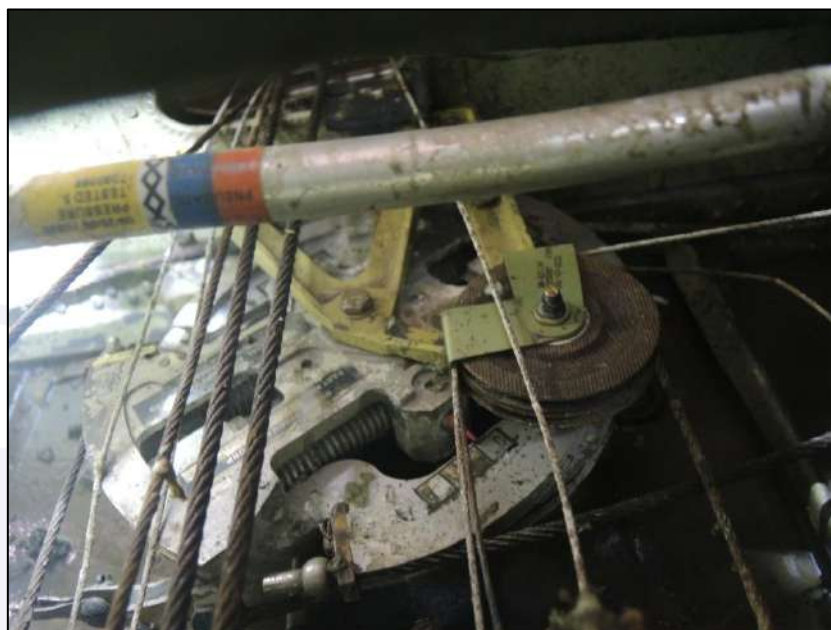
Observou-se que os cabos de comando apresentavam sinais de oxidação devido ao contato com água salgada e exposição ao ambiente da atmosfera.

Figura 41 - Vista geral do quadrante central no assoalho da aeronave com sinais de oxidação nos cabos de comandos das superfícies primárias e dos compensadores.

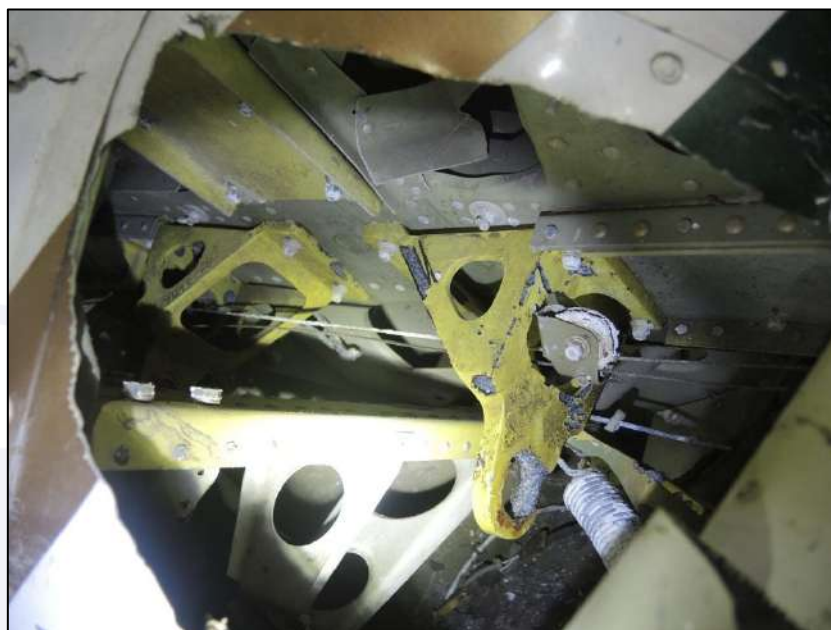
Próximo ao ponto de ruptura, foram observadas roldanas e estruturas de fixação fraturadas, tanto na seção da fuselagem quanto na área da cauda. Os danos observados possuíam características de sobrecarga devido às forças de impacto. Não foram observadas quaisquer condições que pudessem interferir na autoridade dos comandos de profundor e de leme da aeronave.

Figura 42 - Cabos de comando do profundor.
