**EXCELENTÍSSIMO SENHOR JUIZ FEDERAL DA VARA ÚNICA DA SUBSEÇÃO
JUDICIÁRIO DE ANGRA DOS REIS – RIO DE JANEIRO.**

Processo EPROC nº 5000053-27.2019.4.02.5111
Processo APOLO nº 0500010-89.2017.4.02.5111
Referência Inquérito Policial n. 0006/2017 DPF/ARS/RJ
CLASSE: INQUÉRITO POLICIAL

Trata-se de inquérito policial instaurado pela Delegacia de Polícia Federal em Angra dos Reis/RJ, com o objetivo de apurar as circunstâncias e causas da queda da aeronave modelo Hawker Beechcraft King Air C90, prefixo PR-SOM, em 19 de janeiro de 2017, no município de Paraty-RJ, vitimando o piloto e quatro passageiros, dentre eles o Ministro do Supremo Tribunal Federal **TEORI ALBINO ZAVASCKI**.

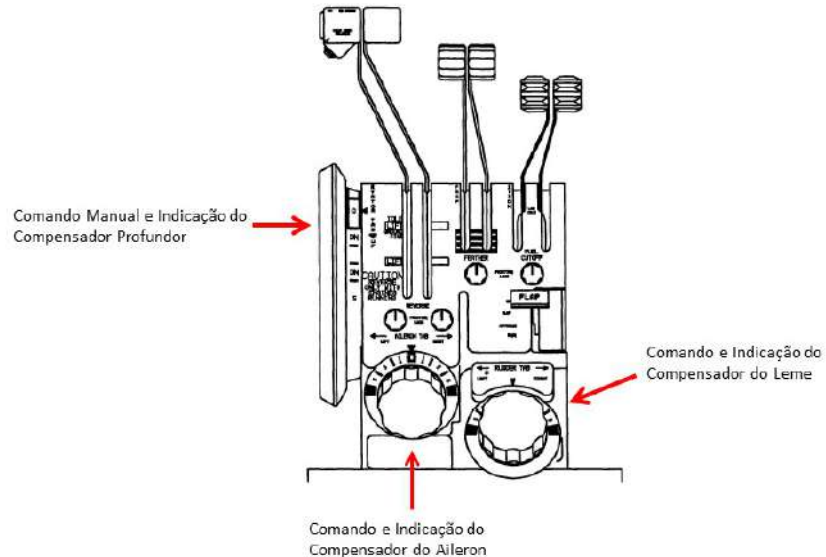
Figura - Localização dos dispositivos de comando e indicação dos compensadores de profundor, aileron e leme no pedestal central (Adaptada do POH).

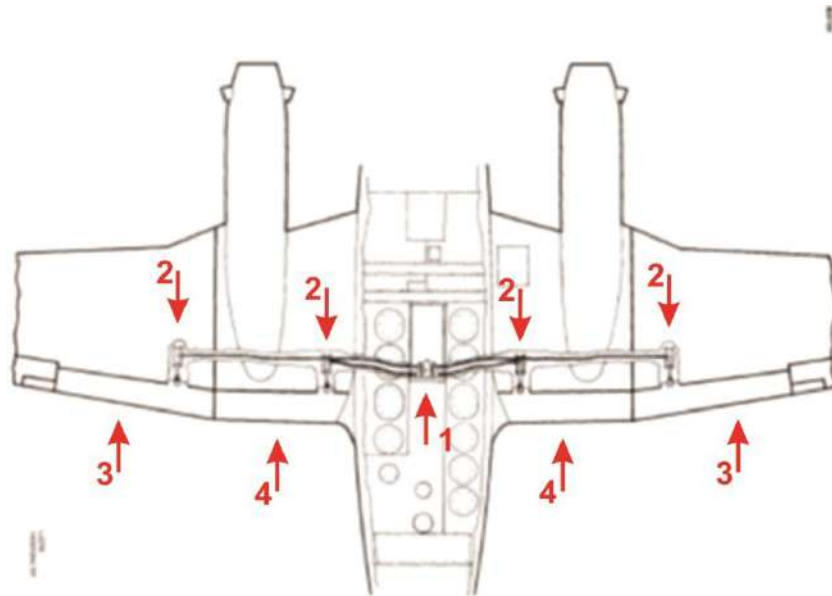
Figura - Sistema de flapes. Motor elétrico (1), atuadores (2), superfícies externas (3) e superfícies internas (4).

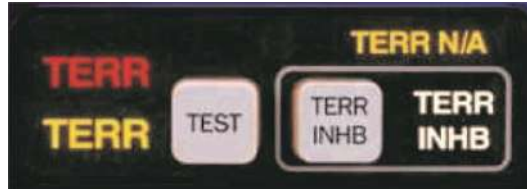
Figura - Painel de alarmes do EGPWS.

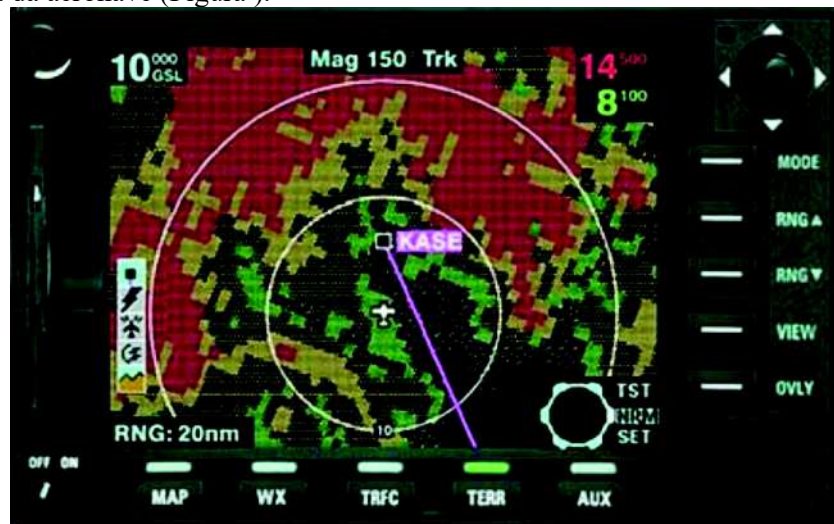
O sistema permitia, ainda, a visualização dos dados de terrenos e obstáculos no MFD, o qual exibia a altura das elevações em relação à aeronave por meio de um padrão de cores onde o verde indicava elevações abaixo e o vermelho elevações acima da aeronave (Figura).

Figura - MFD do mesmo modelo da aeronave PR-SOM, selecionado no modo de terreno, e exibindo as informações do EGPWS.

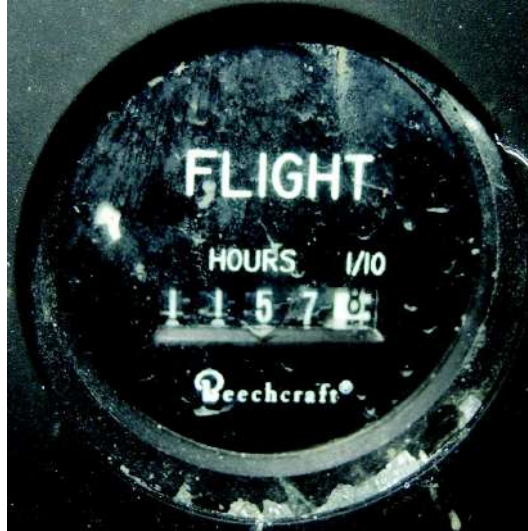
Figura - “Horímetro” da aeronave PR-SOM.

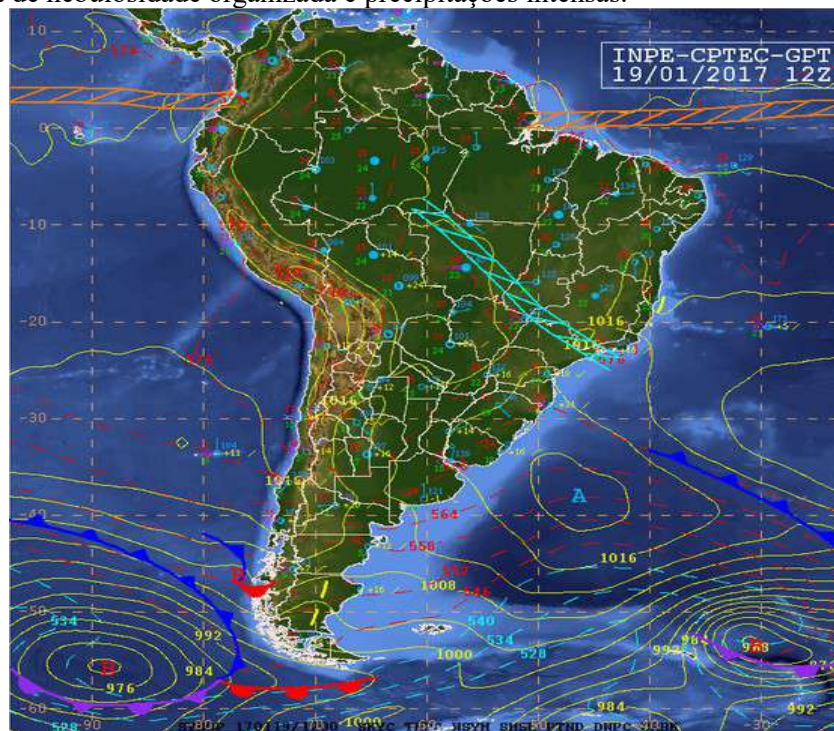
Na análise sinótica de superfície das 12h00min (UTC), do dia 19JAN2017, observa-se uma Zona de Convergência de Umidade (ZCOU), em azul claro, sobre a região sudeste do Brasil. Este fenômeno meteorológico é caracterizado por uma banda de nebulosidade organizada e precipitações intensas.

Figura - Análise sinótica do dia 19JAN2017 (Fonte: CPTEC).

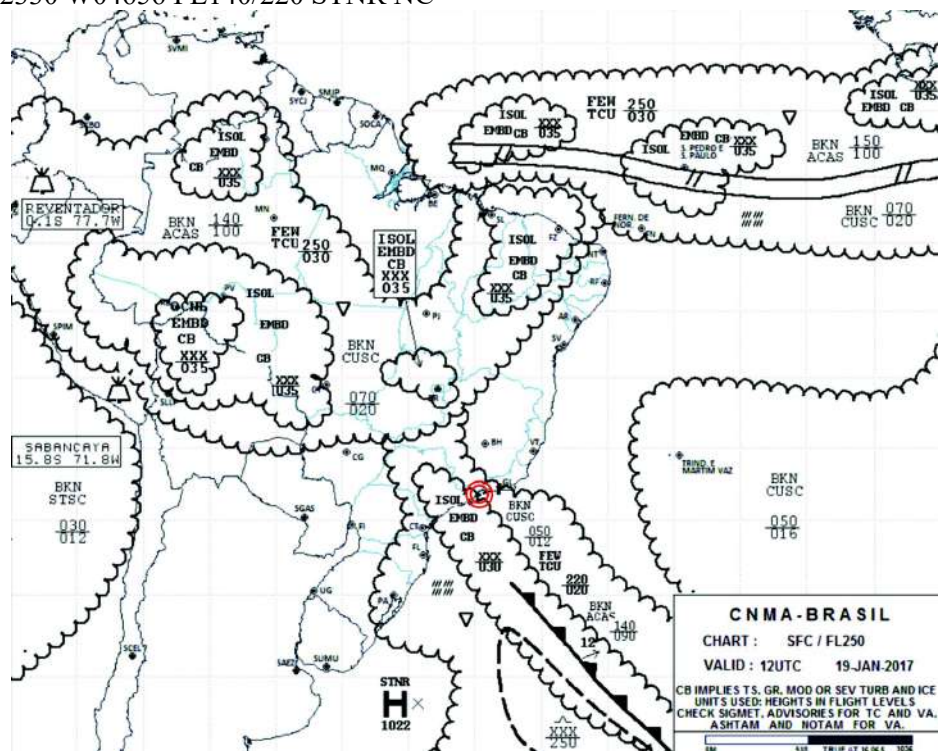
O prognóstico de tempo significativo (carta SIGWX) das 12h00min (UTC), do dia 19JAN2017, com projeções no período compreendido entre 09h00min e 15h00min (UTC), indicava presença de tempo nublado com nuvens a 1.200ft, constituindo teto, com possibilidade de chuva contínua, e a presença de nuvens do tipo *Towering Cumulus* (TCU - *Cumulus* encastelados), conforme a Figura .

Figura - Carta SIGWX do dia 19JAN2017 das 12h00min (UTC), com destaque para a região de Paraty, RJ (destacada em círculos vermelhos).

O SIGMET alertava para a previsão de uma camada de gelo severo, estacionária e sem variação, entre os níveis FL140 e FL220 sobre a área do acidente.

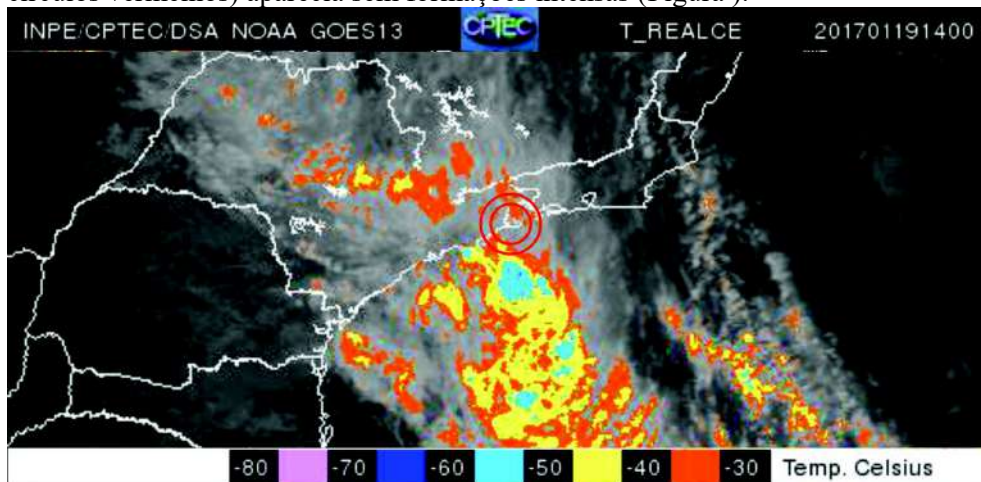
Na imagem das 14h00min (UTC), a região da cidade de Paraty, RJ, (destacada em círculos vermelhos) aparecia sem formações intensas (Figura).

Figura - Imagem GOES 13 realçada do dia 19JAN2017 às 14h00min (UTC). Às 15h00min (UTC), a imagem mostrava formações se intensificando sobre a região de Paraty (Figura).

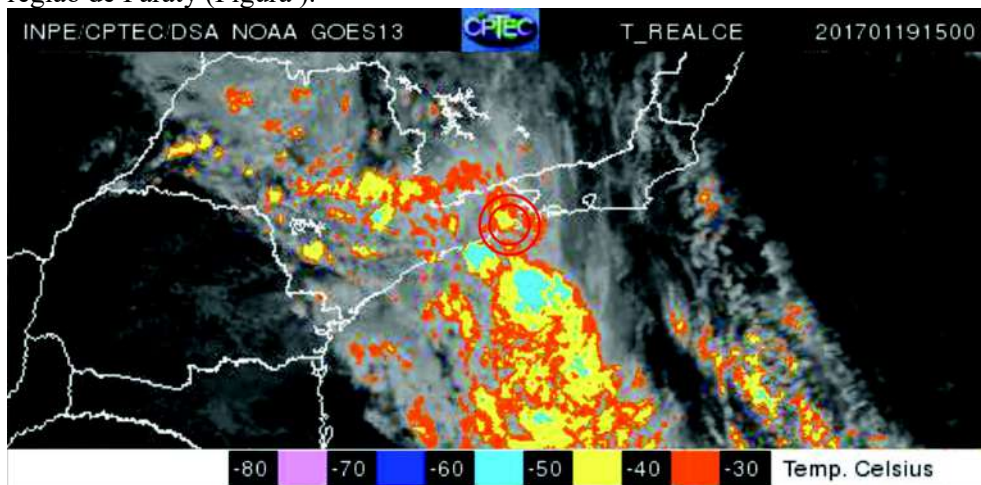
Figura - Imagem GOES 13 realçada do dia 19JAN2017 às 15h00min (UTC). Às 16h00min (UTC), as formações com características de CB e TCU se intensificaram sobre a região (Figura).

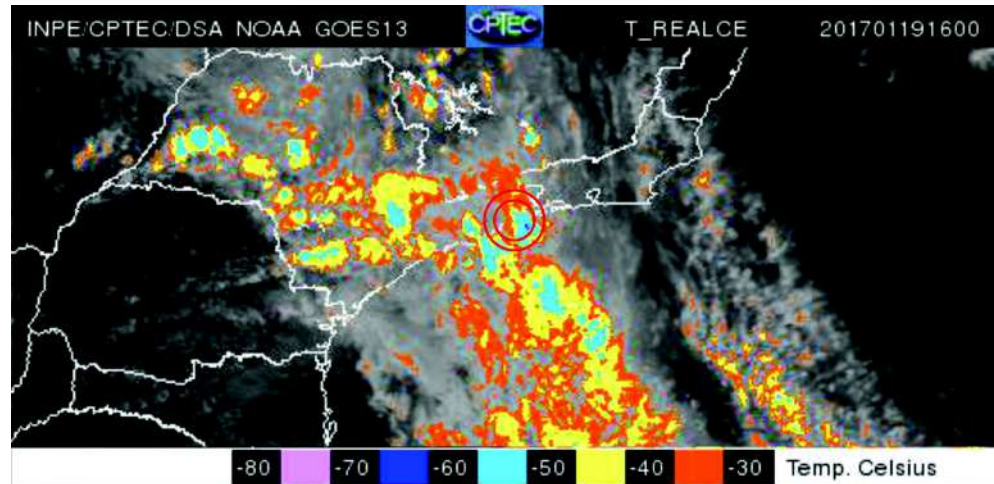
Figura - Imagem GOES 13 realçada do dia 19JAN2017 às 16h00min (UTC). O RADAR Meteorológico localizado em Petrópolis, RJ (Pico do Couto), registrava o potencial de precipitação da região de Paraty, RJ, por meio de imagens com escala de cores, as quais poderiam variar de zero a cem milímetros por hora (mm/h).

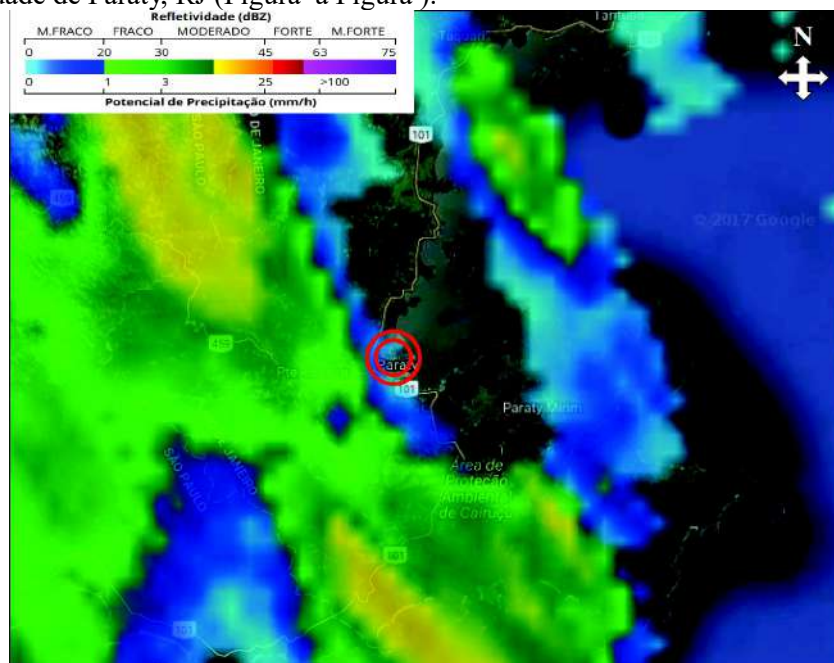
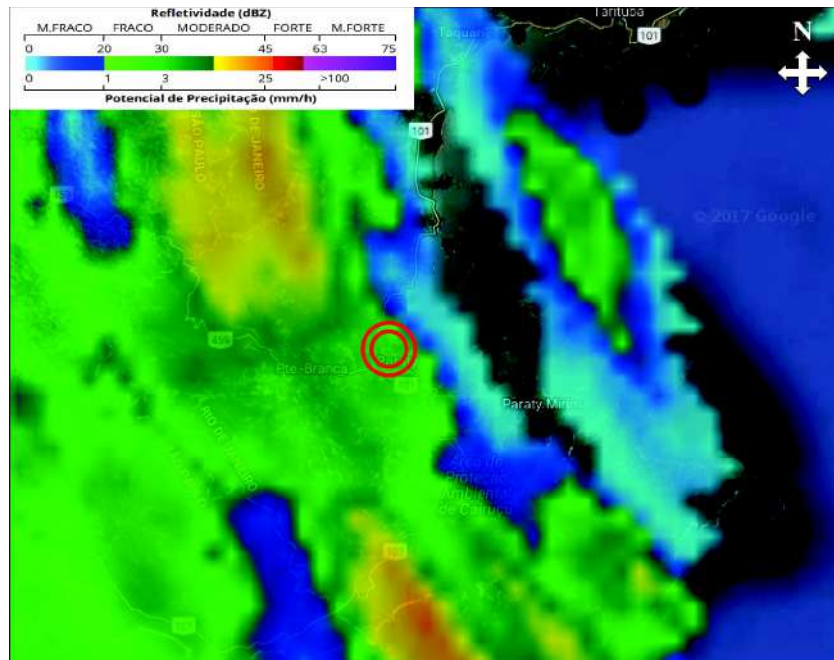
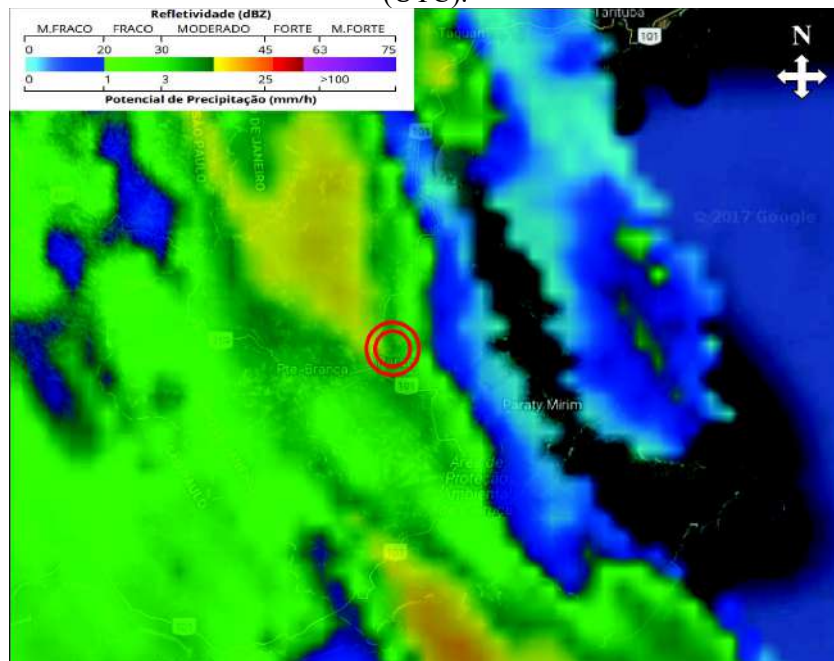
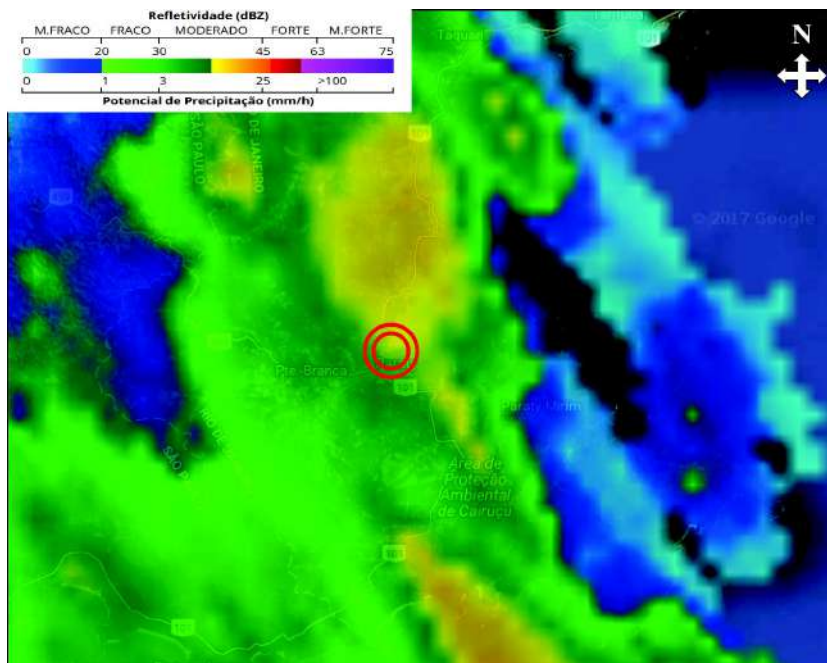
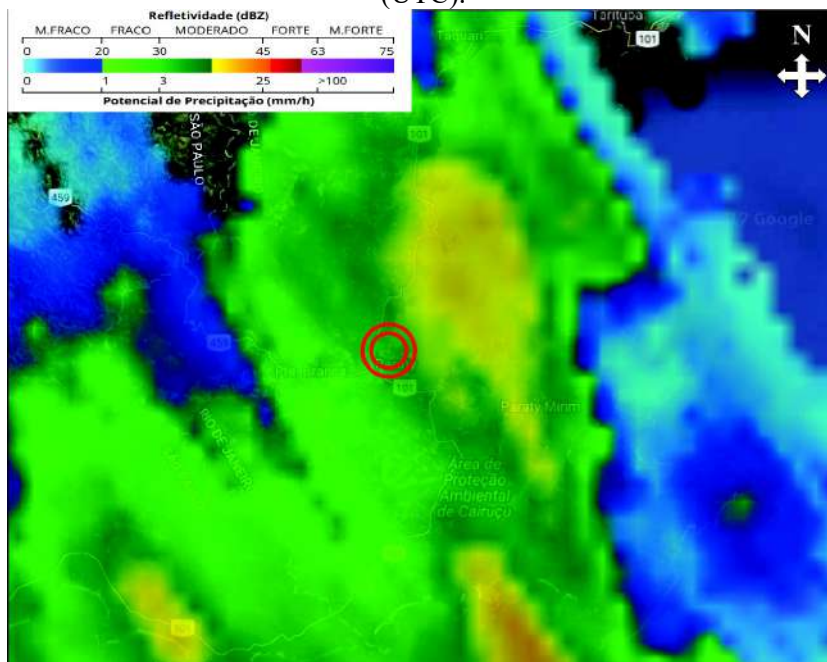
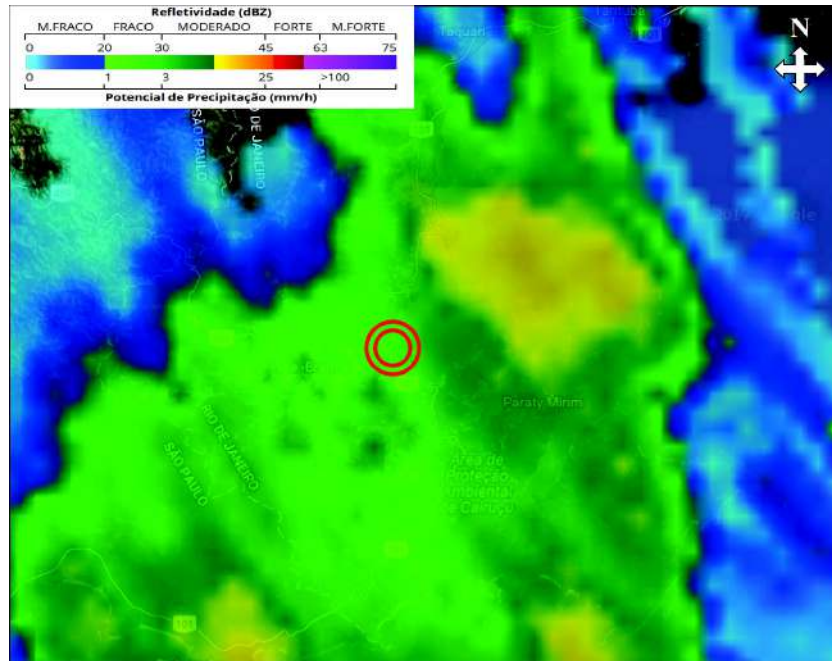
A sequência de imagens, das 15h06min às 15h56min (UTC) do dia 19JAN2017, mostra a presença de água precipitável sobre a região de Paraty, RJ, e demonstra a evolução das condições de precipitação. Os círculos vermelhos indicam a posição da cidade de Paraty, RJ (Figura a Figura).

Figura - Imagem do RADAR Meteorológico do Pico do Couto das 15h06min (UTC).

Figura - Imagem do RADAR Meteorológico do Pico do Couto das 15h16min (UTC).

Figura - Imagem do RADAR Meteorológico do Pico do Couto das 15h26min (UTC).

Figura - Imagem do RADAR Meteorológico do Pico do Couto das 15h36min (UTC).

Figura - Imagem do RADAR Meteorológico do Pico do Couto das 15h46min (UTC).

Figura - Imagem do RADAR Meteorológico do Pico do Couto das 15h56min (UTC).

Verificou-se a existência de formações de nuvens bem desenvolvidas dos tipos TCU e CB sobre a região do acidente. As formações convectivas eram dinâmicas e intensificavam-se com deslocamento de sudeste. Destaca-se a imagem gerada às 15h46min (UTC), cerca de dois minutos após o impacto da aeronave, quando se observa um potencial de precipitação da ordem de 25mm/h sobre a Baía de Paraty.

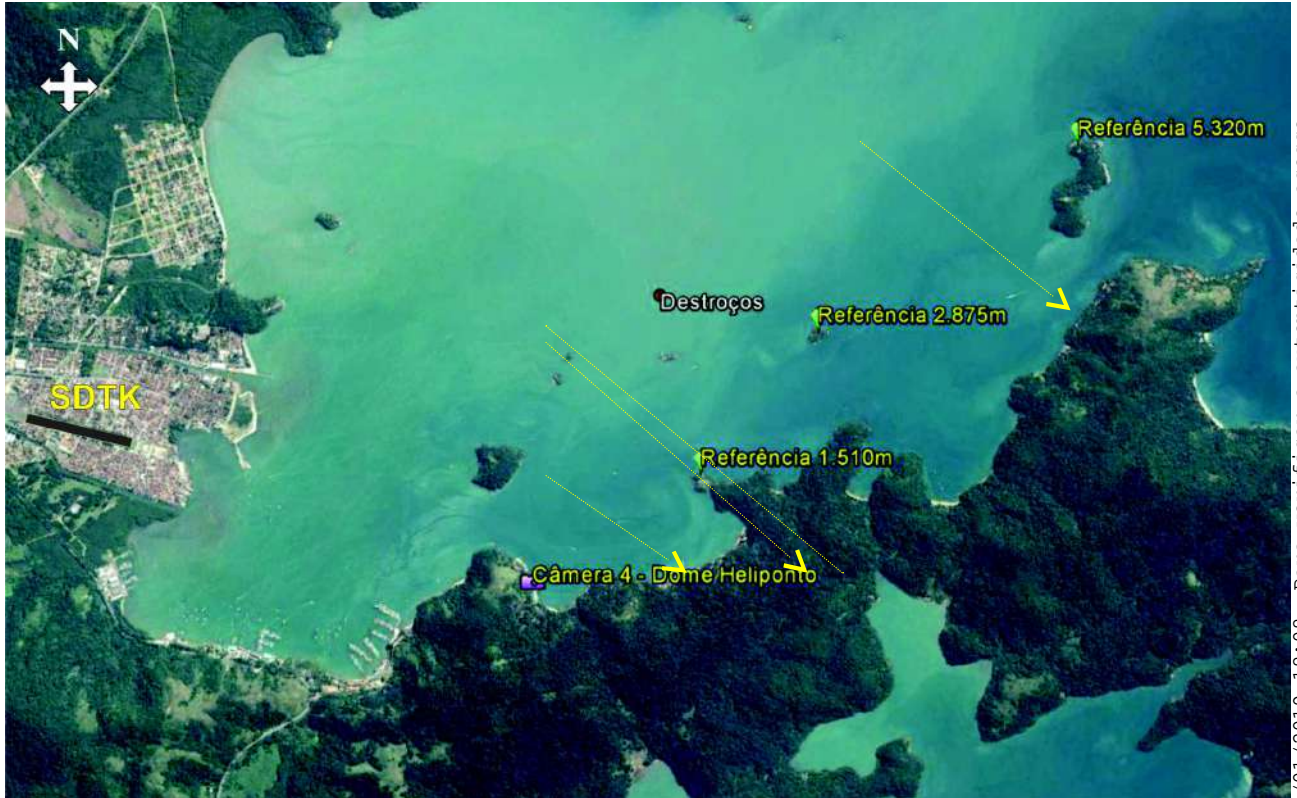
Figura - Posições relativas do aeródromo, da câmera e das referências de distância vistas nas imagens registradas.

As imagens da câmera registraram os horários sem o ajuste do horário brasileiro de verão, portanto, é necessário adicionar três horas para a determinação do horário de geração das imagens no padrão *Universal Time Coordinated* (UTC - Tempo Universal Coordenado), utilizado na aviação.

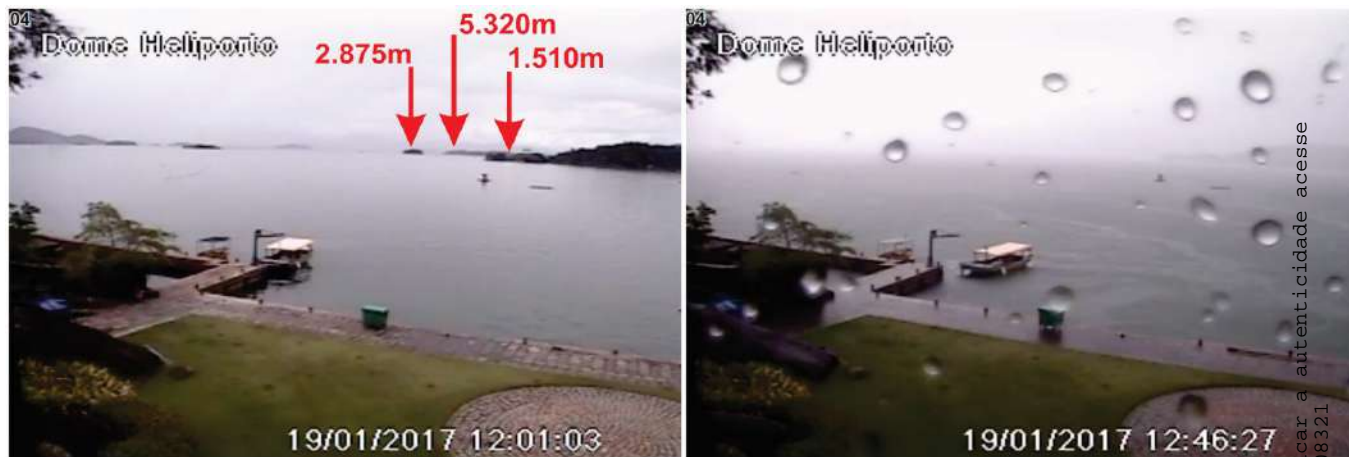
Figura - Comparativo das condições de visibilidade no local da queda da aeronave em dois momentos: à esquerda - horário de decolagem, e à direita - dois minutos após o acidente.

Somado ao quadro de visibilidade reduzida, a opção de realização de pouso mediante visual e circunstância de voo sobre o mar corroboram com grande possibilidade de confusão geoespacial.

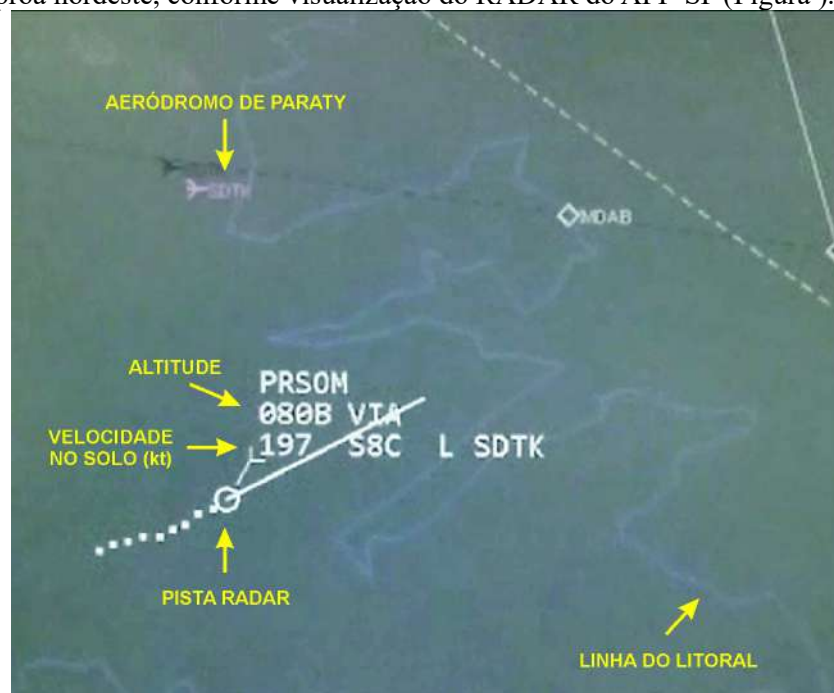
Após ser liberado pelo APP-SP, verificou-se que a aeronave prosseguiu em descida com proa nordeste, conforme visualização do RADAR do APP-SP (Figura).

Figura - Imagem RADAR do APP-SP registrada às 15h34min45s (UTC). Durante a descida, conforme áudio do CVR, o PR-SOM realizou uma coordenação de tráfego com outra aeronave que havia decolado do aeródromo de Angra dos Reis, RJ (SDAG), e voava com destino a SBMT (Figura).

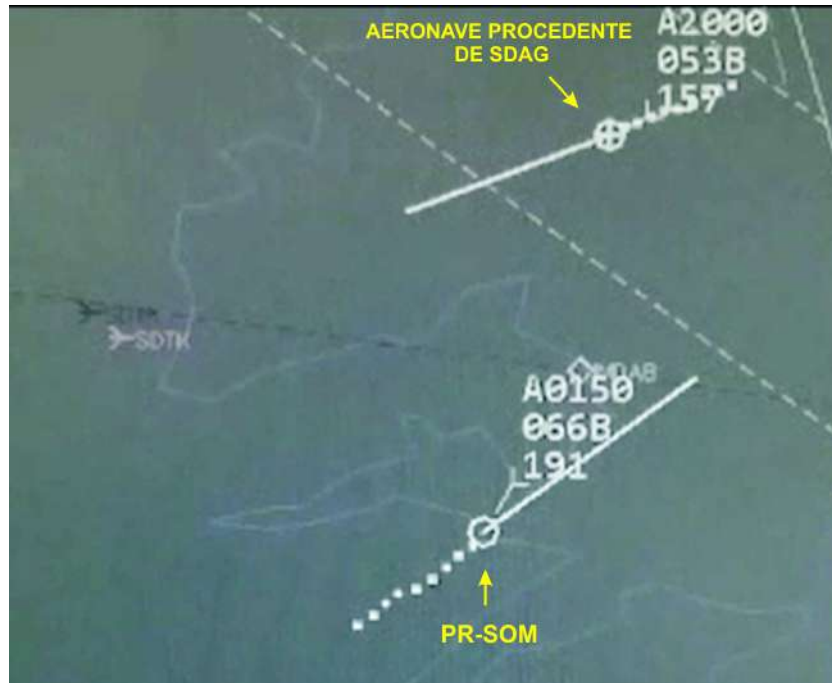
Figura - Imagem RADAR do APP-SP registrada às 15h36min18s (UTC).
Conforme relatos de pessoas do convívio do piloto, verificou-se que, normalmente, este realizava uma trajetória de voo que tangenciava uma área de propriedade do operador da aeronave, durante a descida para ingresso na aproximação final e pouso em SDTK.
No dia do acidente, observou-se por meio das imagens RADAR do APP-SP que a descida foi realizada, em relação à propriedade, conforme a trajetória constante na Figura .

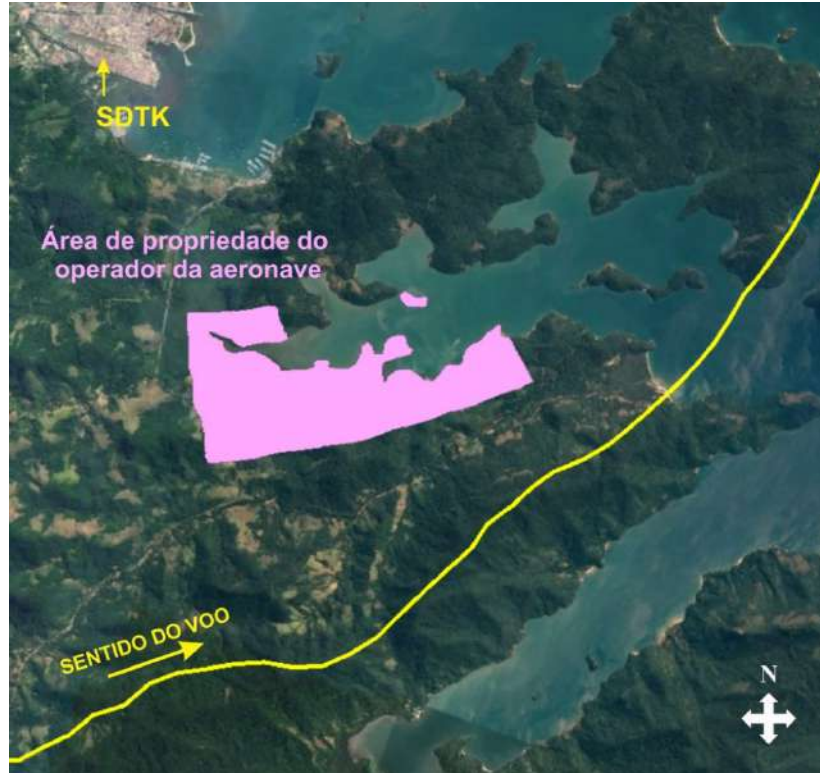
Figura - Trajetória da descida do PR-SOM em relação à propriedade do operador da aeronave (imagem ilustrativa).

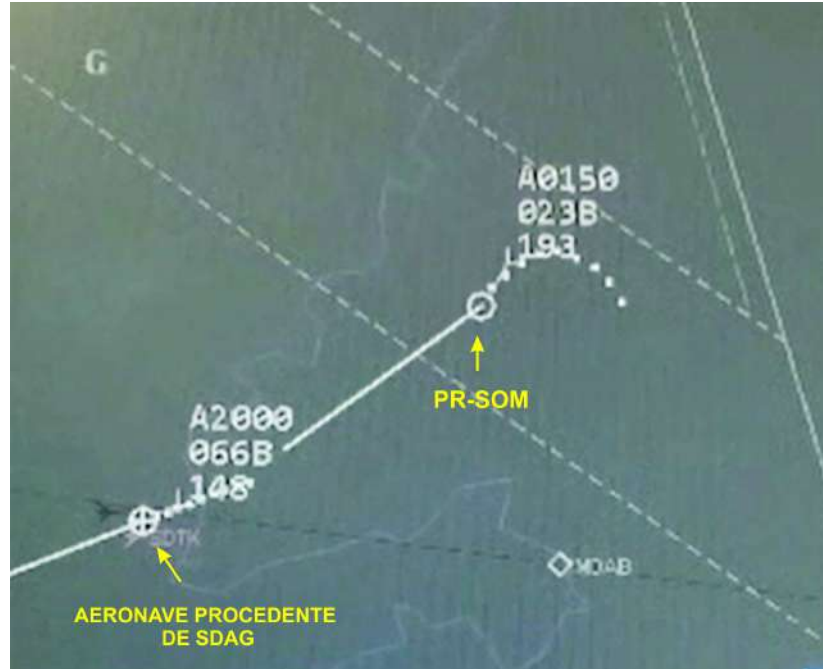
O PR-SOM prosseguiu em descida com a proa da Baía de Paraty e reportou que estava no setor “E” do aeródromo, cruzando 3.800ft. Ao atingir 3.200ft, realizou uma curva à esquerda, ainda em descida, atingindo 2.300ft (Figura).

Figura - Imagem RADAR do APP-SP registrada às 15h38min44s (UTC). A aeronave, então, prosseguiu em descida com proa Sul e, ao aproximar-se da linha do litoral, realizou uma curva à direita, até aproar o aeródromo de SDTK, reportando que estava ingressando na aproximação para a pista 28, cruzando 1.500ft (Figura).

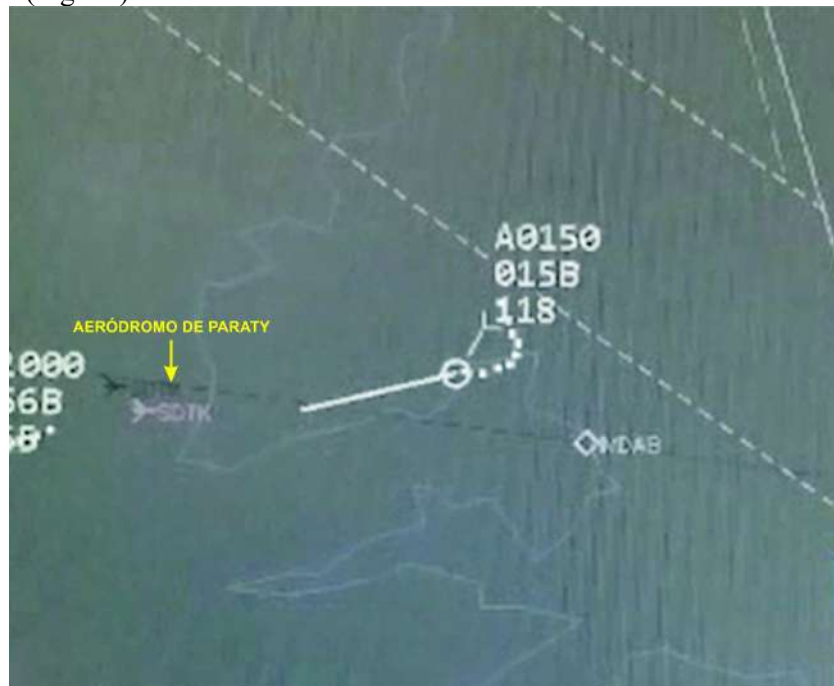
Figura - Imagem RADAR do APP-SP registrada as 15h39min52s (UTC).

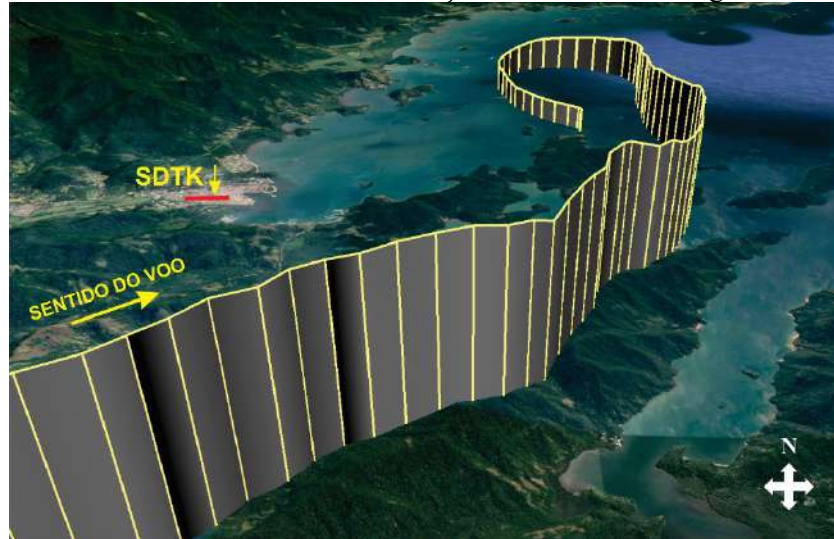
Ao sincronizar os dados fornecidos pelo RADAR do APP-SP com as informações do terreno da região do aeródromo de Paraty, constatou-se que a aeronave seguiu um perfil de descida conforme a reconstituição demonstrada na Figura .

Figura - Reconstituição do perfil da descida da aeronave, conforme os dados do RADAR de controle de tráfego aéreo.

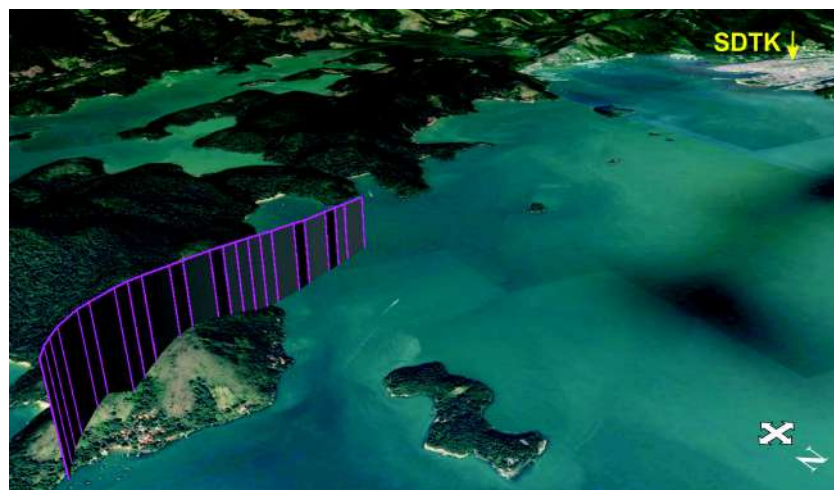
Às 15h39min54s (UTC), ao final da primeira trajetória registrada pelo EGPWS, a aeronave encontrava-se a 890ft de altitude, com 161kt de *ground speed* e proa 234°.

Figura - Perfil da trajetória da aeronave durante a primeira tentativa de aproximação, conforme os dados do EGPWS da aeronave.

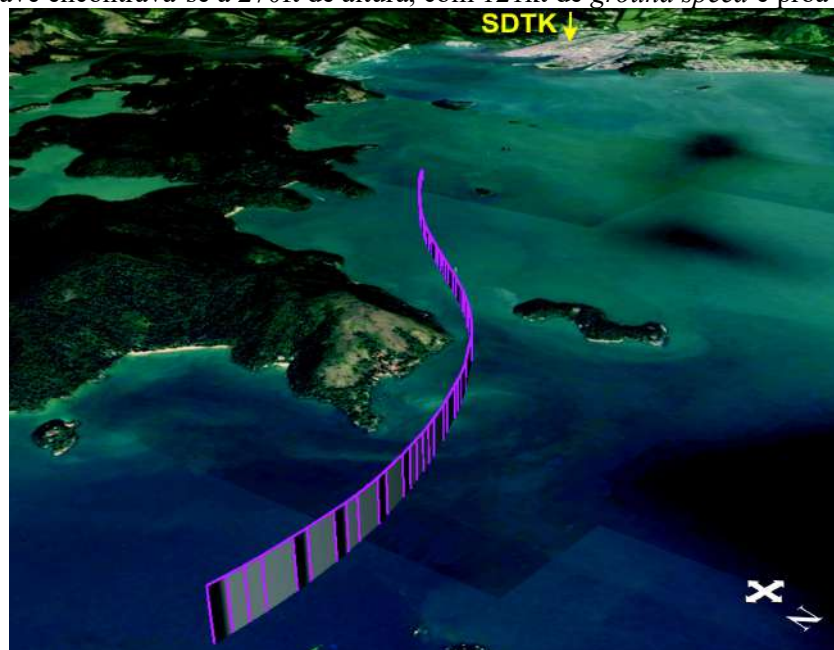
Às 15h43min56s (UTC), ao final da segunda trajetória registrada pelo EGPWS, a aeronave encontrava-se a 270ft de altura, com 121kt de *ground speed* e proa 236°.

Figura - Perfil da trajetória da aeronave durante a segunda tentativa de aproximação, conforme os dados do EGPWS da aeronave.

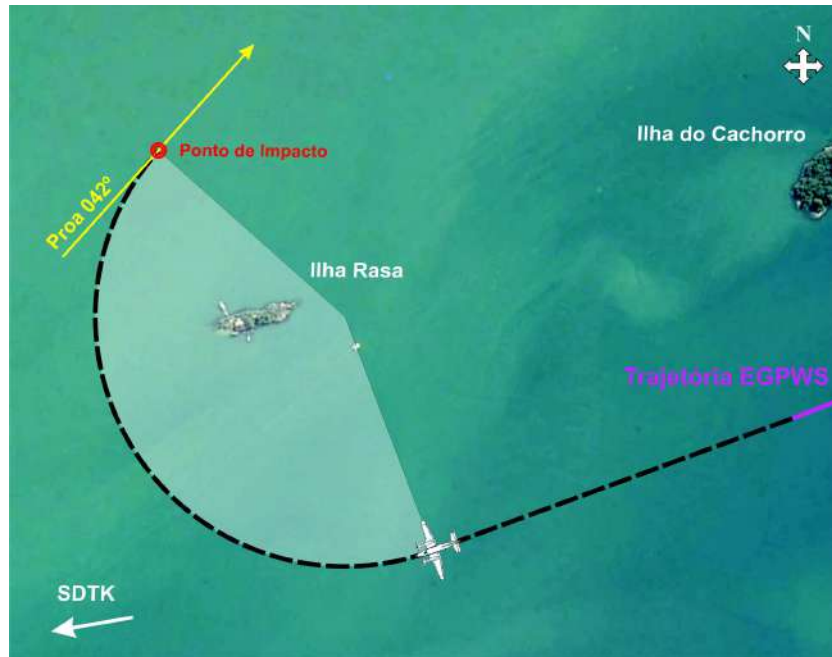
Ao combinar os dados da última posição registrada pelo EGPWS, com a proa da aeronave no momento do impacto, com o áudio registrado no CVR e com os relatos de observadores, a Comissão de Investigação elaborou um modelo matemático que descreve uma trajetória estimada, na qual é possível inferir parâmetros de voo e a sequência de eventos até o impacto (Figura).

Figura - Trajetória estimada da aeronave entre a última posição registrada no EGPWS e o ponto de impacto.

O modelo matemático adotado pressupõe uma curva constante no momento do impacto, e o tempo de voo de 31s a partir do último ponto registrado no EGPWS. Desse modo, estima-se que a aeronave tenha iniciado a curva, aproximadamente, às 15h44min06s (UTC).

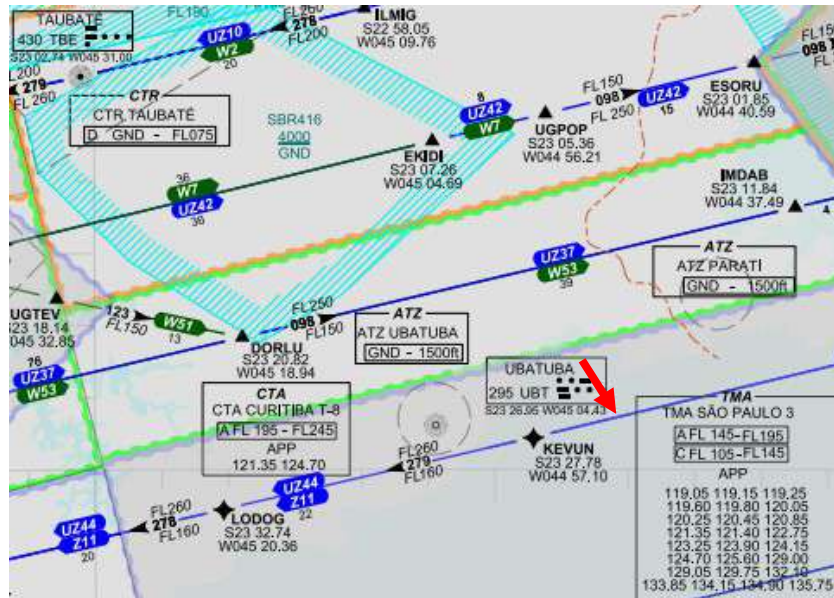
Figura - Detalhe da localização da ATZ Paraty na FIR-SBCW, indicada pela seta vermelha, vista em uma carta de rota.

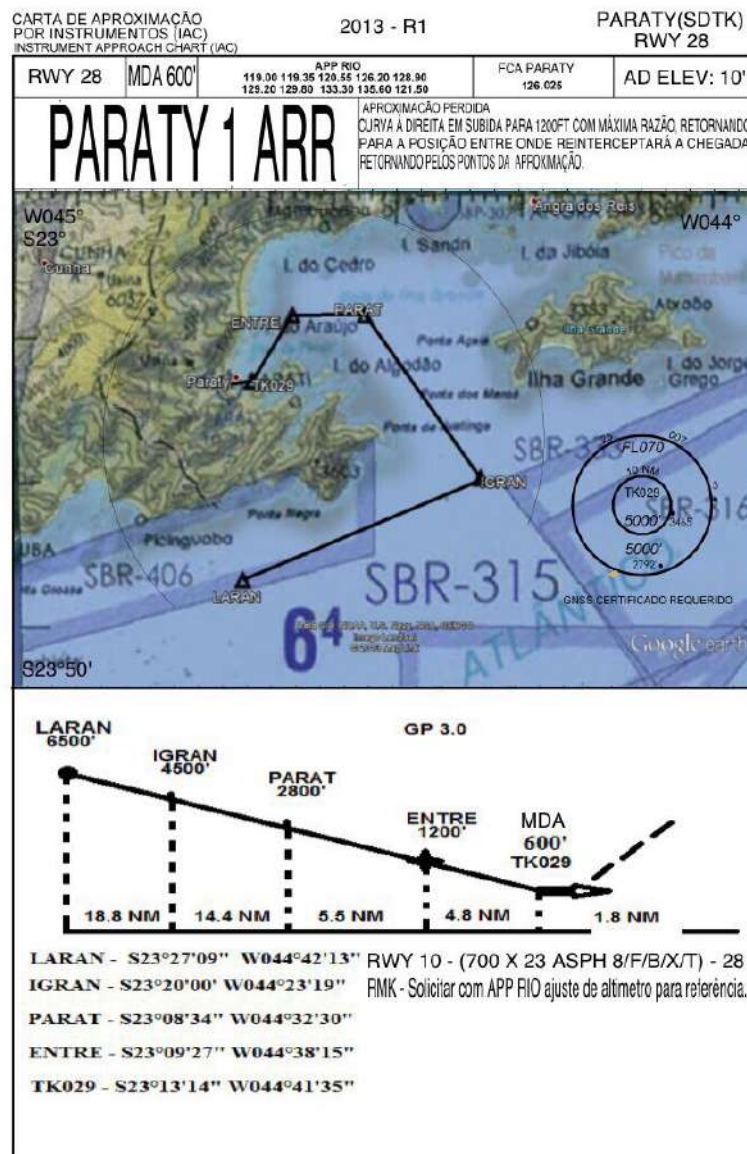
No decorrer da investigação, verificou-se que havia um procedimento não oficial de aproximação por instrumentos, denominado “Paraty 1 ARR”, o qual era utilizado por pilotos para a realização de descidas em condições de visibilidade reduzida no aeródromo de SDTK (Figura).

Figura - Procedimento não oficial “Paraty 1 ARR”.

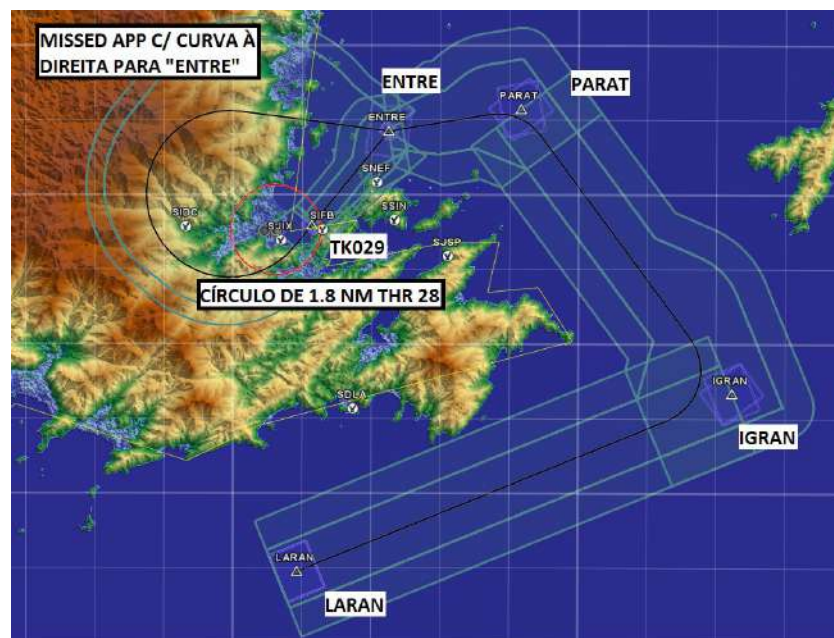
Com o objetivo de verificar as deficiências do procedimento não oficial em relação às normas internacionais, foi realizada uma avaliação utilizando-se a ferramenta *Flight Procedure Design and Airspace Management* (FPDAM - Desenho de Procedimento de Voo e Gestão do Espaço Aéreo) conforme demonstrado na Figura

Figura - Análise do procedimento não oficial “Paraty 1 ARR” com a utilização da ferramenta FPDAM.

A avaliação apontou que o procedimento “Paraty 1 ARR” possuía várias deficiências, destacando-se os parâmetros mais críticos, a seguir:
