**COMANDO DA AERONÁUTICA**  
**CENTRO DE INVESTIGAÇÃO E PREVENÇÃO DE**  
**ACIDENTES AERONÁUTICOS**

**RELATÓRIO FINAL**  
**A-013/CENIPA/2017**

<b>OCORRÊNCIA:</b>	<b>ACIDENTE</b>
<b>AERONAVE:</b>	<b>PR-SOM</b>
<b>MODELO:</b>	<b>C90GT</b>
<b>DATA:</b>	<b>19JAN2017</b>

O presente Relatório Final refere-se ao acidente com a aeronave PR-SOM, modelo C90GT, ocorrido em 19JAN2017, classificado como “Perda de Controle em Voo”.

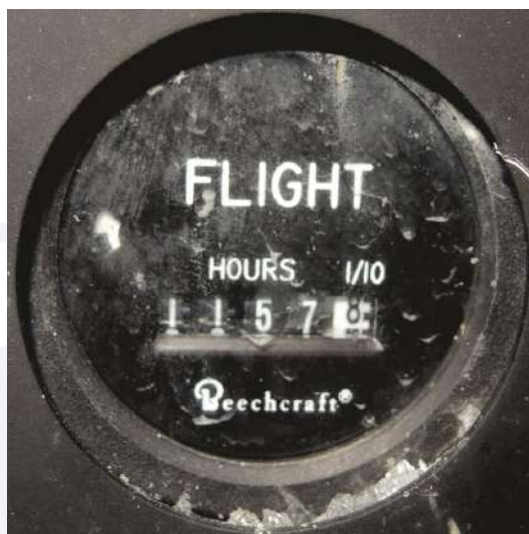
Figura 6 - “Horímetro” da aeronave PR-SOM.

A aeronave estava com 1.157,8 horas totais de voo, de acordo com o “horímetro” (Figura 6).

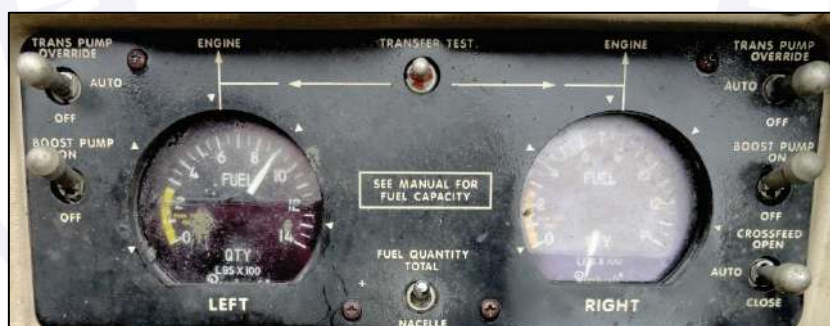
Figura 35 - Painel de controle de combustível

O painel de controle de combustível (Figura 35) estava com o mostrador de quantidade de combustível esquerdo travado com leitura correspondente a 900lb e o mostrador direito com indicação que correspondia a uma leitura do instrumento quando desenergizado.

- *Trans Pump Override Left* - Auto
- *Boost Pump Left* - On
- *Transfer Test* - Neutro
- *Fuel Quantity Total / Nacelle* - Neutro
- *Trans Pump Override Right* - Auto
- *Boost Pump Right* - On
- *Crossfeed* - Auto

As posições dos interruptores do painel de combustível correspondiam às posições esperadas para uma condição normal de voo.

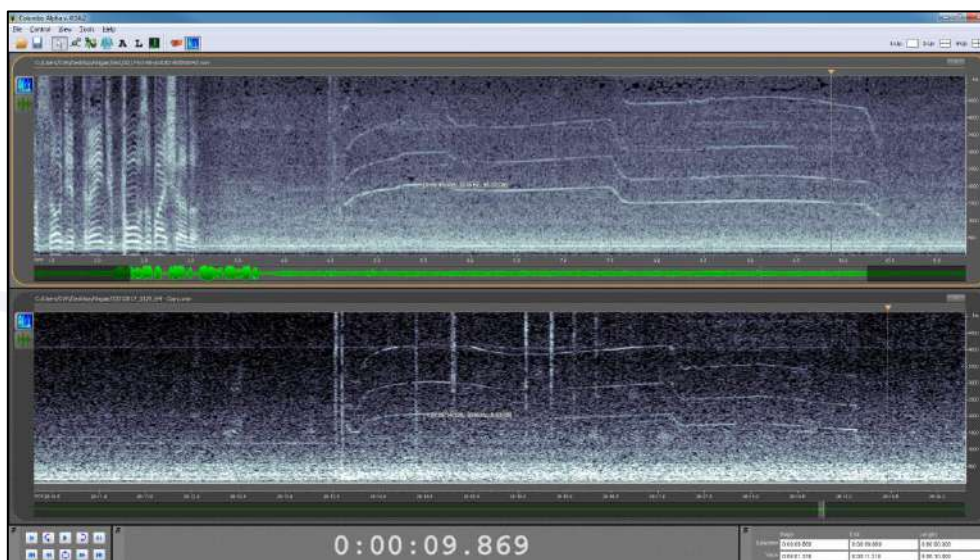
Figura 37 - Comparação entre os espectros do voo com outra aeronave C90GT (imagem superior) e o voo do acidente (imagem inferior).

Ao se comparar as informações gráficas da gravação de outra aeronave C90GT, em relação às informações do voo do acidente, obteve-se os parâmetros da Figura 37. A comparação dos dados revelou linhas que caracterizavam o movimento do trem de pouso da aeronave PR-SOM.

Assim, foi possível identificar o trem de pouso em recolhimento às 15h40min23s (UTC) e às 15h44min12s (UTC);

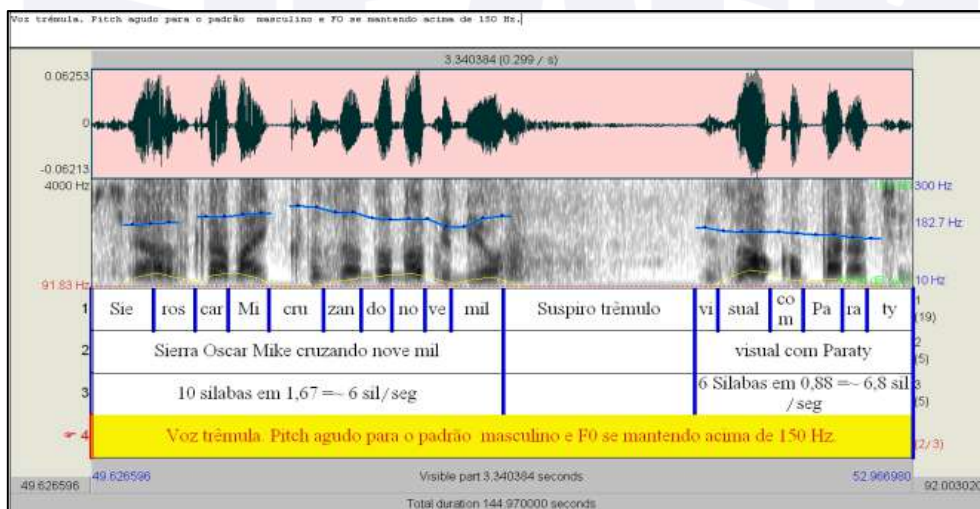
Figura 38 - Trecho do diálogo do piloto com o APP-SP às 15h32min18s (UTC).

Além desses parâmetros acústicos citados, constatou-se *pitch* agudo para o padrão masculino e também, em comparação ao próprio padrão do piloto, incoordenação pneumofonoarticulatória (alteração na coordenação entre a respiração e articulação). Da mesma forma, constatou-se qualidade vocal tensa durante todo o percurso do voo, acentuando-se no trecho demonstrado, sendo que nesse trecho, a voz apresentava-se levemente trêmula.

É importante ressaltar que o piloto se apresentou ofegante durante todo o voo, sendo que houve um momento de acentuação também no trecho da Figura 38.

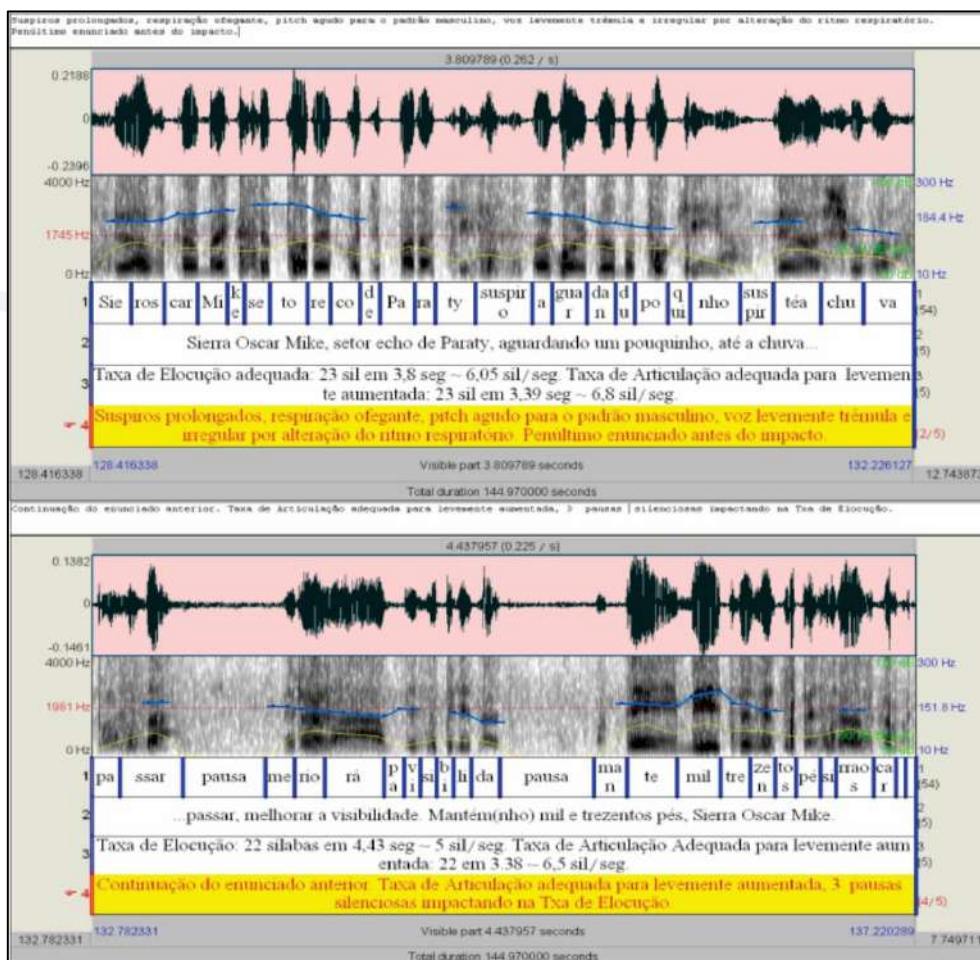
Figura 39 - Trecho da comunicação do piloto na frequência de coordenação às 15h40min37s (UTC).

Na penúltima verbalização registrada antes do impacto, foi informado na fonia que o piloto iria aguardar a chuva passar, mantendo 1.300ft (Figura 39).

Nesse momento, o piloto apresentou taxa de elocução normal, taxa de articulação normal para levemente aumentada,  $F_0$  alta, *pitch* agudo, incoordenação pneumofonoarticulatória, qualidade vocal tensa, fala ofegante e a voz apresentava-se trêmula. Neste trecho essas características foram mais acentuadas do que no anteriormente demonstrado.

Desse modo, considerando-se os estudos científicos sobre metodologia dos parâmetros acústicos e clínicos para avaliação da expressão de emoções, pôde-se inferir que o piloto apresentava traços de apreensão/preocupação e ansiedade, variando até o temor, sobretudo, no instante imediatamente anterior ao impacto.

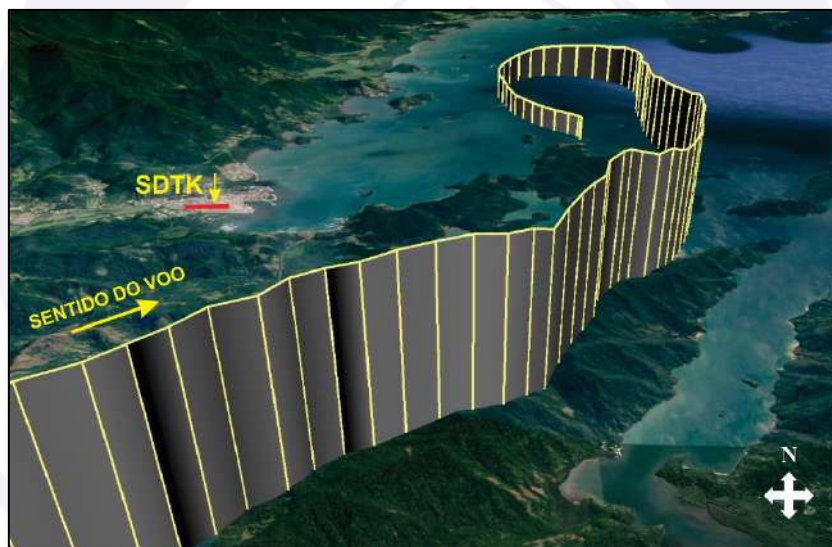
Figura 49 - Reconstituição do perfil da descida da aeronave, conforme os dados do RADAR de controle de tráfego aéreo.

Ao sincronizar os dados fornecidos pelo RADAR do APP-SP com as informações do terreno da região do aeródromo de Paraty, constatou-se que a aeronave seguiu um perfil de descida conforme a reconstituição demonstrada na Figura 49.

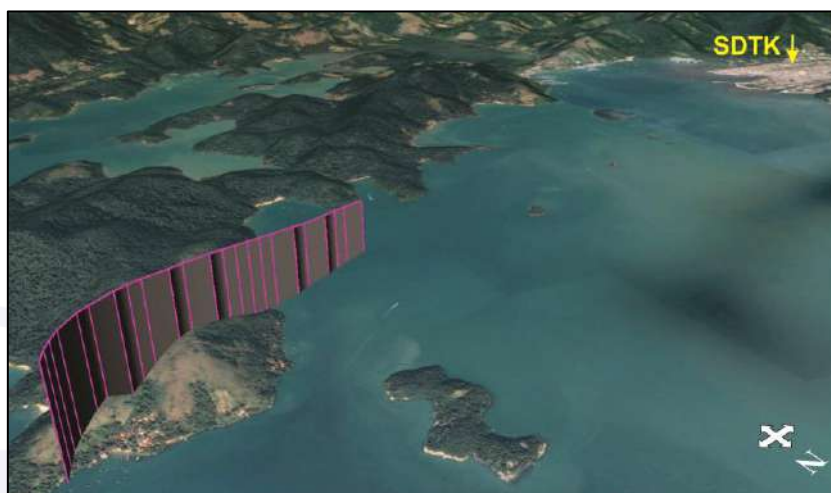
Figura 50 - Perfil da trajetória da aeronave durante a primeira tentativa de aproximação, conforme os dados do EGPWS da aeronave.

De acordo com os dados extraídos do EGPWS da aeronave, sincronizados com o áudio do CVR, verificou-se que, no momento em que o piloto reportou a aproximação para a pista 28, a aeronave passava sobre a ponta da Baía de Paraty, a qual possuía elevação de, aproximadamente, 500ft.

O trem de pouso foi baixado quando a aeronave estava a 1.570ft de altitude. Em seguida, houve o aumento significativo da razão de descida (2.000ft/min), ocasionando um alerta de *Sink Rate* (alta razão de “afundamento”) o qual foi inibido pelo piloto no equipamento EGPWS.

Às 15h39min54s (UTC), ao final da primeira trajetória registrada pelo EGPWS, a aeronave encontrava-se a 890ft de altitude, com 161kt de *ground speed* e proa 234°.

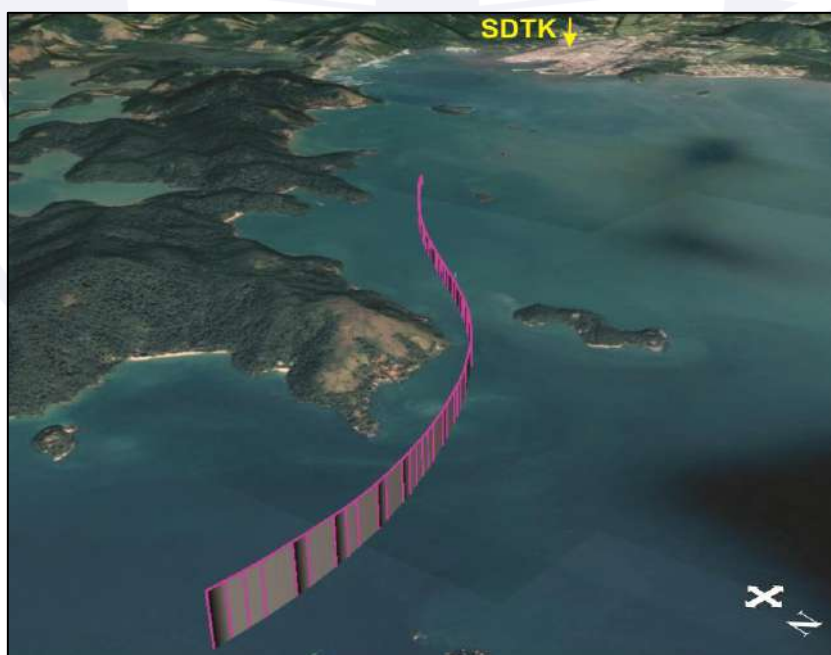
Figura 51 - Perfil da trajetória da aeronave durante a segunda tentativa de aproximação, conforme os dados do EGPWS da aeronave.

Cerca de dois minutos e dez segundos após o recolhimento do trem de pouso na primeira tentativa de aproximação, o trem foi baixado novamente e o EGPWS registrou a aeronave, contornando a ponta da Baía de Paraty em uma descida suave a partir de 740ft.

Às 15h43min56s (UTC), ao final da segunda trajetória registrada pelo EGPWS, a aeronave encontrava-se a 270ft de altura, com 121kt de *ground speed* e proa 236°.

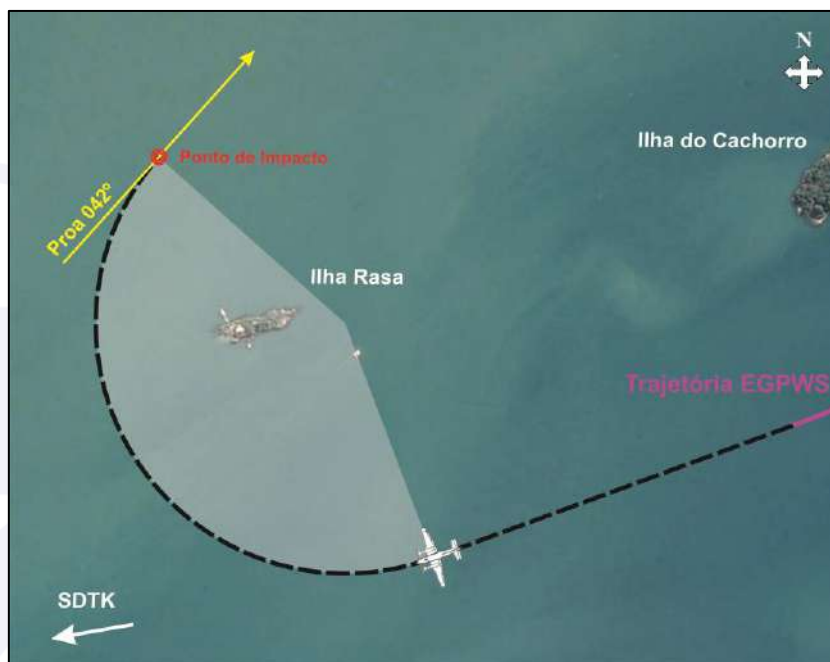
Figura 52 - Trajetória estimada da aeronave entre a última posição registrada no EGPWS e o ponto de impacto.

observadores, a Comissão de Investigação elaborou um modelo matemático que descreve uma trajetória estimada, na qual é possível inferir parâmetros de voo e a sequência de eventos até o impacto (Figura 52).

O modelo matemático adotado pressupõe uma curva constante no momento do impacto, e o tempo de voo de 31s a partir do último ponto registrado no EGPWS. Desse modo, estima-se que a aeronave tenha iniciado a curva, aproximadamente, às 15h44min06s (UTC).

Durante a curva, calculou-se que a velocidade média tenha sido de 120kt e que a inclinação tenha variado em torno de 38°, resultando em um fator de carga médio de 1,27G.

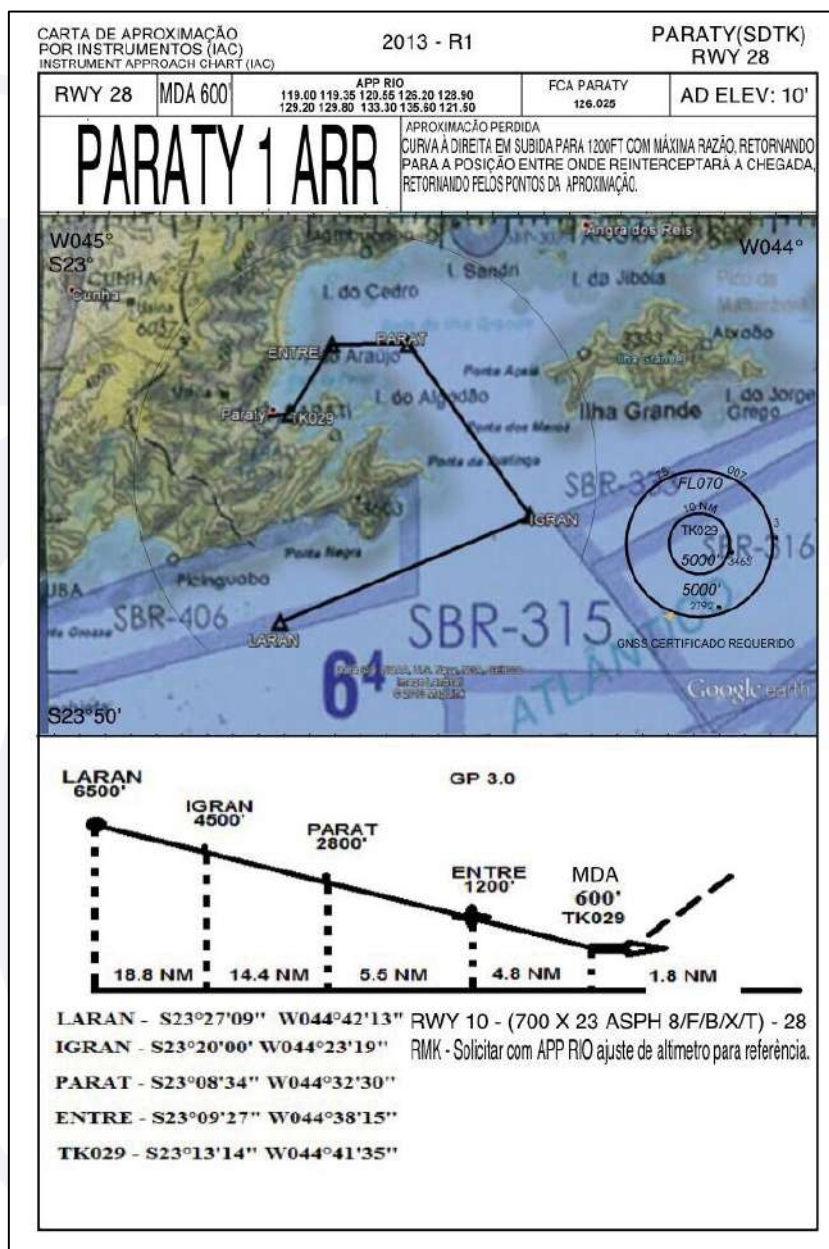
Figura 54 - Procedimento não oficial “Paraty 1 ARR”.

No decorrer da investigação, verificou-se que havia um procedimento não oficial de aproximação por instrumentos, denominado “Paraty 1 ARR”, o qual era utilizado por pilotos para a realização de descidas em condições de visibilidade reduzida no aeródromo de SDTK (Figura 54).

Apesar da constatação de que o piloto não realizou o procedimento “Paraty 1 ARR”, cabe salientar que esse tipo de procedimento deve ser elaborado por técnicos especializados e de acordo com normas internacionais de segurança.

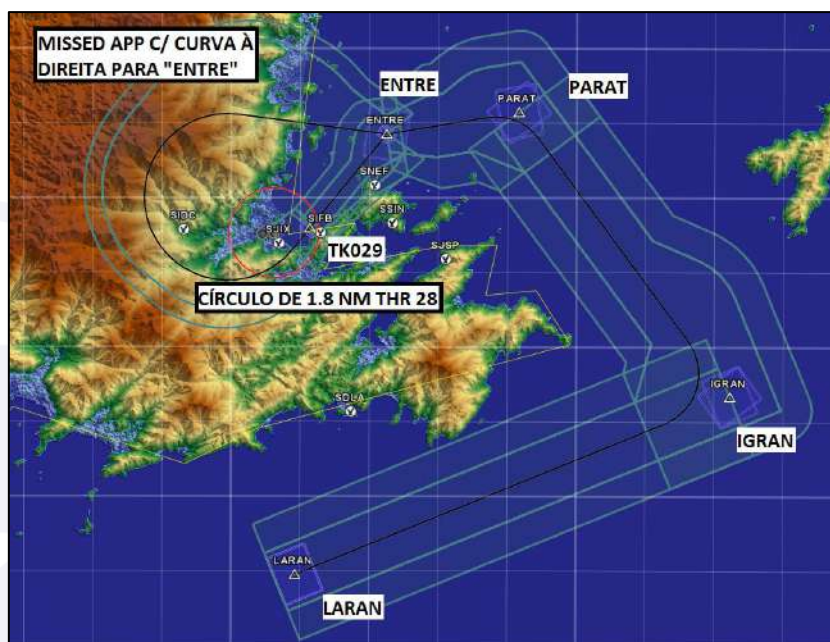
Figura 55 - Análise do procedimento não oficial "Paraty 1 ARR" com a utilização da ferramenta FPDAM.

A avaliação apontou que o procedimento "Paraty 1 ARR" possuía várias deficiências, destacando-se os parâmetros mais críticos, a seguir:

- a mudança de direção entre duas trajetórias de aproximação inicial era superior ao limite de 90° (encontrado 105°);
- o segmento de aproximação intermediária interceptava o segmento de aproximação final, por meio de curva *fly-by*, em ângulo superior ao limite de 30° (encontrado 41,43°);

- o ângulo formado entre o segmento de aproximação final e o alinhamento da pista excedia os limites, para aproximação direta, em 15° para as categorias de aeronaves A e B, e em 30° para categorias C, D e E (encontrado 45,83°);

- o gradiente de subida na aproximação perdida, a partir dos valores de altitudes existentes na carta e da inexistência de indicação de valor mínimo a ser empregado pelas tripulações, era inferior ao mínimo de 2,0 % (encontrado valor de 0,65%);

- o valor da *Minimum Descent Altitude* (MDA - Altitude Mínima de Descida) de 600ft exibido na carta era inferior ao valor encontrado por meio da análise de obstáculos no segmento de aproximação final (1.010ft);

- a avaliação do segmento de aproximação perdida resultou em diversas violações de terreno, sugerindo MDA de 5.920ft, em descompasso com a MDA indicada na carta (600ft); e

- a avaliação da *Minimum Sector Altitude* (MSA - Altitude mínima de setor) resultou em altitudes mínimas de 7.900ft e 7.100ft, acima da MSA existente na carta (FL070 e 5.000ft).

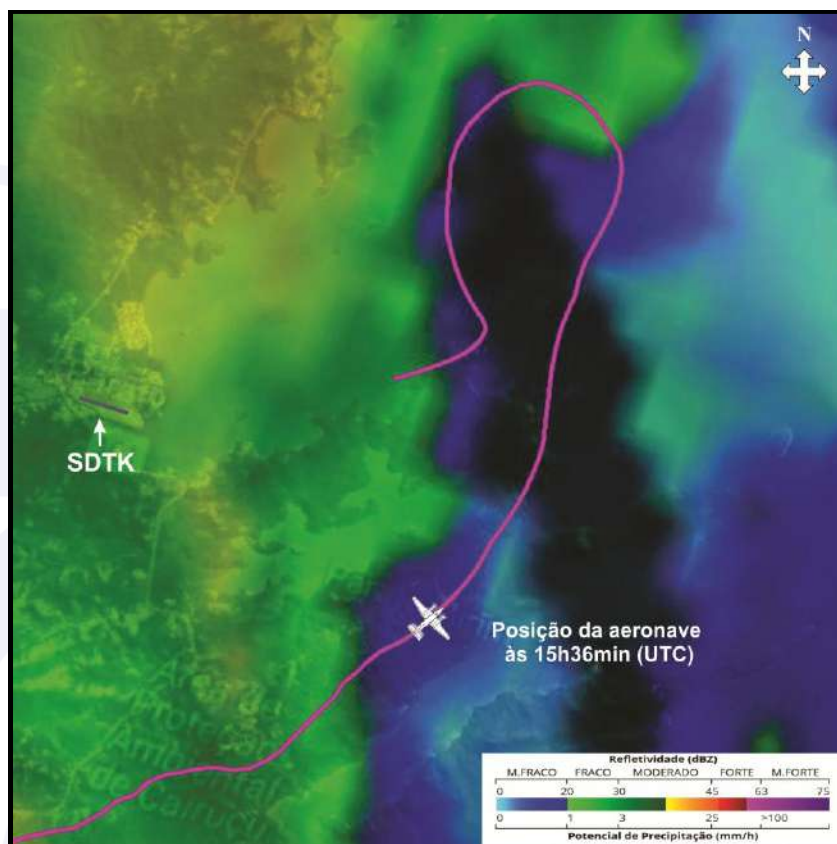
Figura 56 - Trajetória da descida do PR-SOM em relação às formações meteorológicas registradas às 15h36min (UTC) pelo RADAR Meteorológico.

aeronave encontrava-se em descida, cruzando 6.600ft (Figura 56), e realizava uma trajetória condizente com desvios de uma área de chuva localizada sobre a Baía de Paraty.

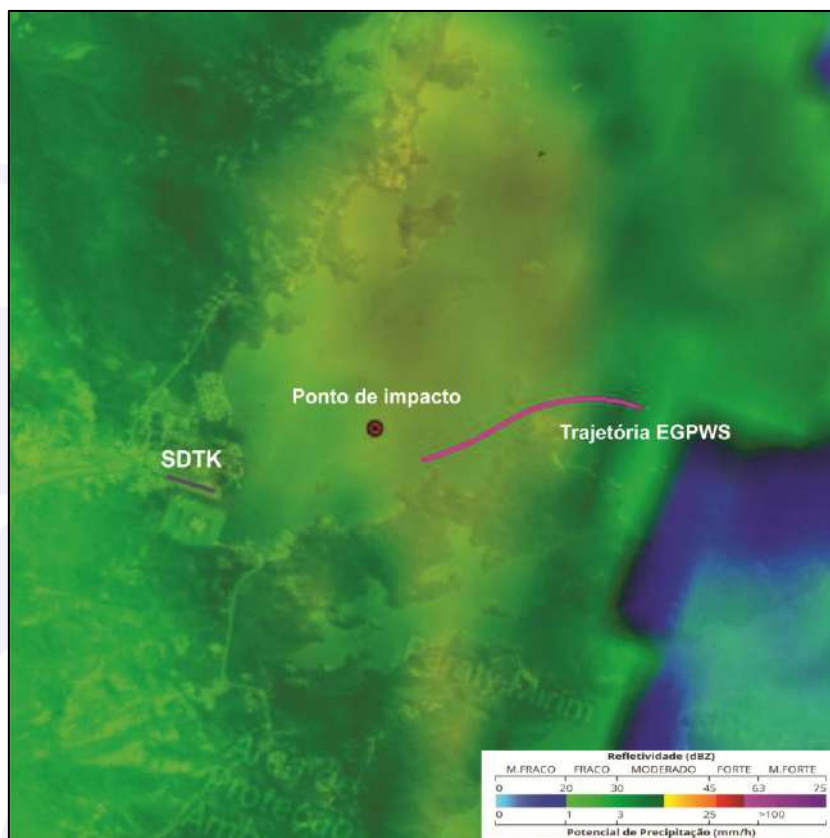
Figura 57 - Trajetória da segunda tentativa de pouso da aeronave, em relação às formações meteorológicas registradas às 15h46min (UTC) pelo RADAR Meteorológico.

Ao sincronizar os dados do EGPWS com as imagens do RADAR Meteorológico do Pico do Couto, das 15h46min (UTC), registradas cerca de um minuto e trinta e quatro segundos após o horário do impacto, verificou-se que havia chuva com potencial de precipitação da ordem de 25 mm/h, abrangendo a região da trajetória registrada no EGPWS e o local do impacto da aeronave (Figura 57).

A análise realizada nas imagens de uma câmera de segurança, posicionada na região onde ocorreu o impacto da aeronave, estimou que a visibilidade horizontal, registrada às 15h46min (UTC), era de 1.500m.

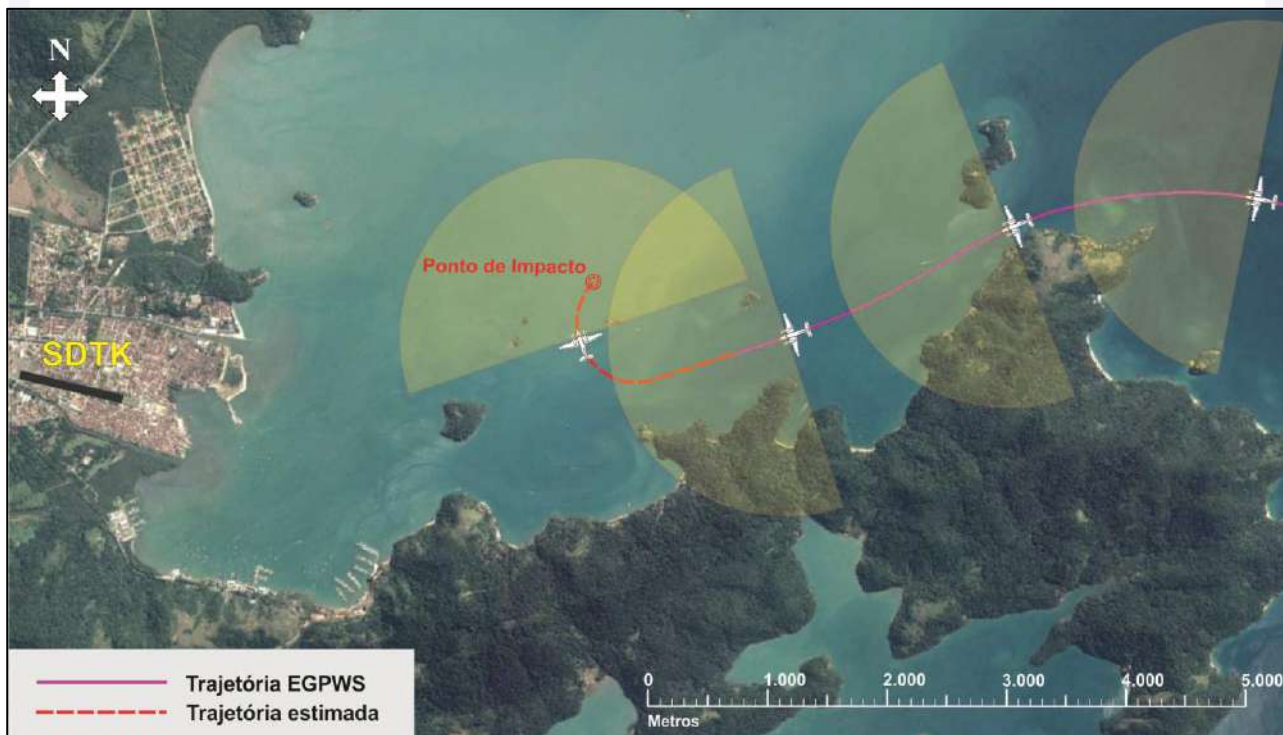
Figura 58 - Ilustração do alcance visual do piloto (estimado em 1.500m), em relação à trajetória da aeronave (aeronave fora de escala).

Tal condição agravou-se, ainda mais, na parte final da trajetória registrada pelo EGPWS, quando o alcance visual do piloto não permitia identificar referências à frente e ele decidiu realizar uma curva à direita (Figura 58).
